1. MEMORIA DESCRIPTIVA

En diciembre de 2019 se recibe encargo por parte de la Consellería de Educación, Universidade e Formación Profesional de la Xunta de Galicia el encargo del Proyecto Básico y de Ejecución para la rehabilitación integral del CEIP Condesa de Fenosa de O Barco de Valdeorras de Ourense.

1.4. Fotografías de estado actual

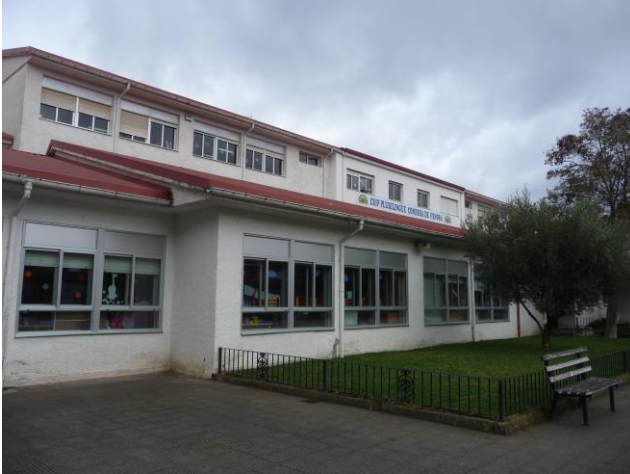
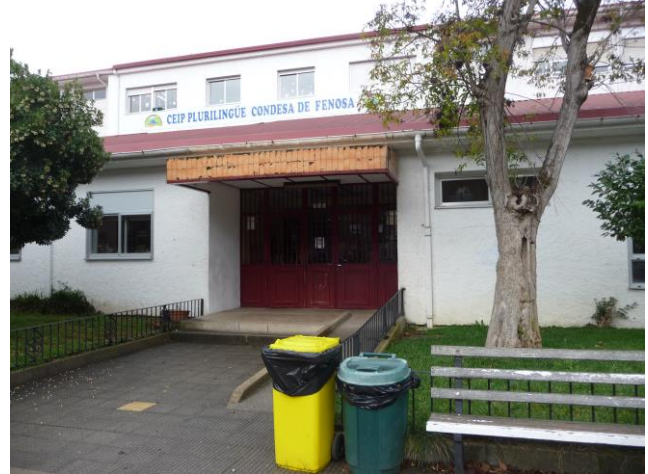
Vista general de la fachada principal desde el lado sur y detalle de frente de alero sobre acceso principal

Reparación de frente de aleros sobre los accesos en fachada principal, retirando el alicatado existente y revistiéndolos de chapa metálica en el mismo color que el de la cubierta.

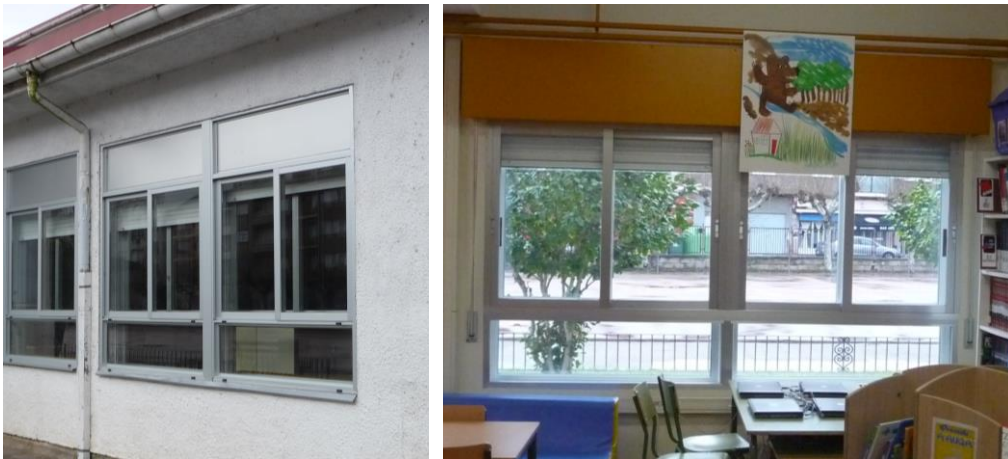
Vista exterior e interior de las ventanas de doble hoja a mantener

Dado el mal estado general en que se encuentran tanto las persianas como las cajas de persiana del centro, se sustituirán estos elementos en las ventanas a conservar (las de doble hoja), instalando persianas de aluminio con aislamiento térmico a base de espuma inyectada de poliuretano y cajas de persiana registrables con aislamiento, realizadas en tablero DM sobre bastidor de listones de madera tratada, con acabado esmaltado en el color correspondiente según el estudio de color. Las ventanas de pasillos y vestíbulos no llevan persiana. Las ventanas que se sustituyen llevarán persiana con caja compacta tipo monoblock.

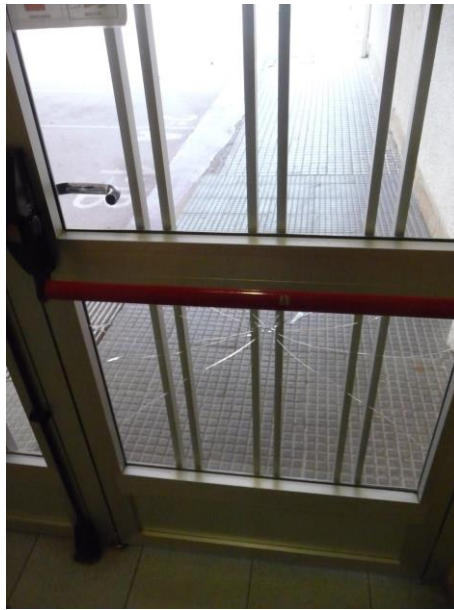
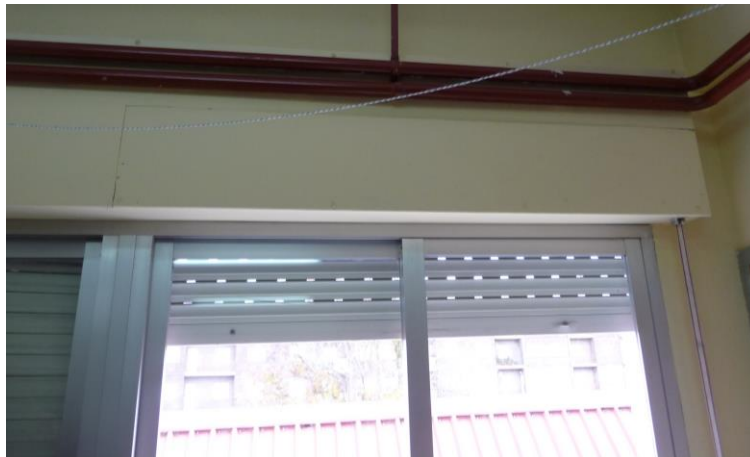
Detalles de carpintería simple de aluminio vidrio simple y detalle de caja de persiana con conducciones sobre ella que impiden su registro.

Sustitución de las ventanas existentes de una sola hoja y vidrio simple, colocando en su lugar ventanas con carpintería con RPT y doble acristalamiento 4/14/6 con vidrio exterior bajo emisivo e interior de seguridad.

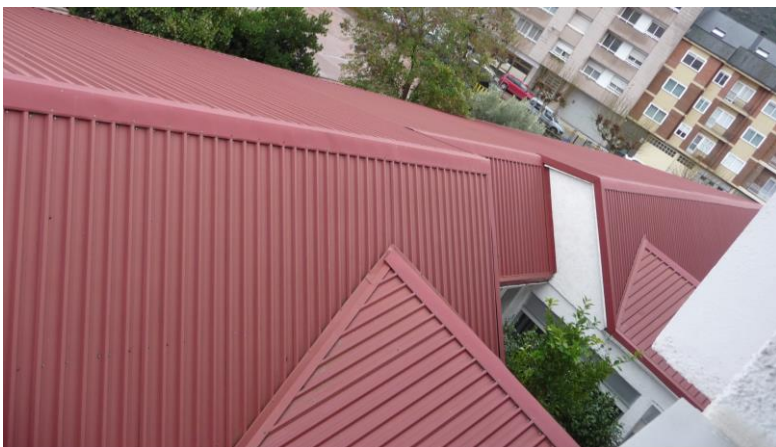
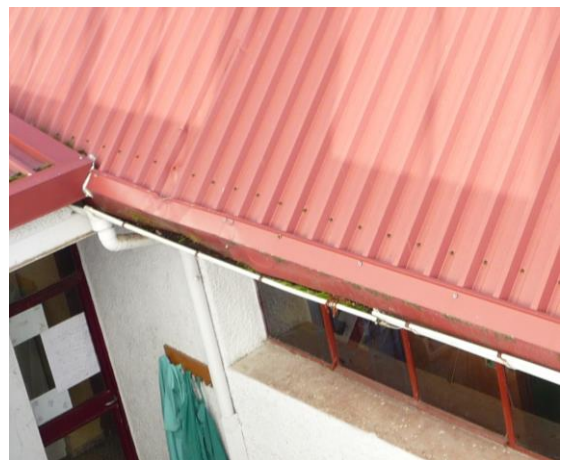
El estado general de los canalones y bajantes de PVC es malo, además de que los canalones en su posición actual tienen un vuelo insuficiente sobre la cubierta. Se sustituirán los canalones y bajantes de PVC por canalones y bajantes de acero prelacado, de adecuada dimensión y con vuelo suficiente sobre la cubierta. Se sustituirán estos elementos tanto del edificio principal como de las cubiertas de los patios exteriores.

Vista general de cubierta y detalle de canalón de PVC con insuficiente vuelo sobre la cubierta que provoca un mal funcionamiento y un deficiente mantenimiento

En general los paneles metálicos de cubierta se encuentran en buen estado. Se procederá a repasar toda la tornillería y paneles de cubierta, con reposición de los elementos que se encuentren deteriorados, tanto del edificio principal como las cubiertas de los patios exteriores y de 'A Casiña'.

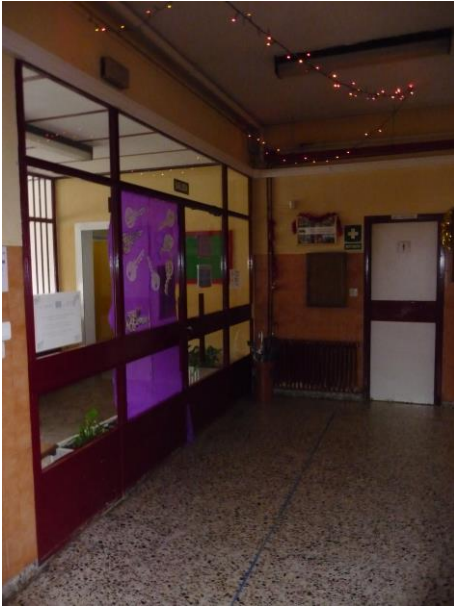
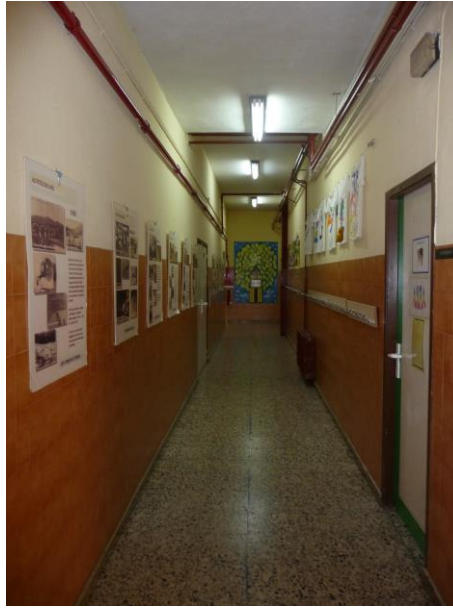
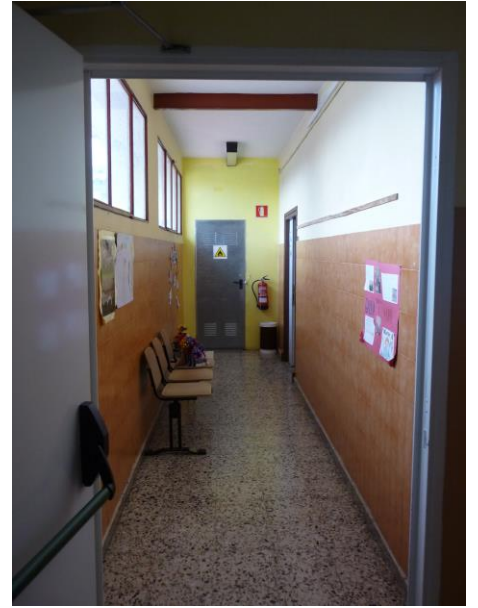
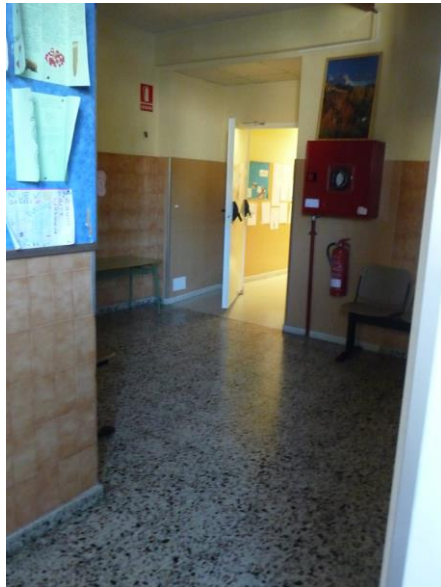
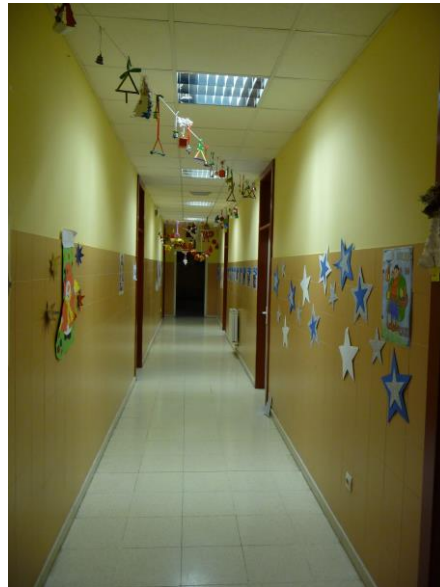
Interiormente el centro tiene los paramentos verticales enlucidos y pintados, con zócalos de azulejo en las zonas de circulación (pasillos, vestíbulos y escaleras). Estos azulejos son antiguos, siendo imposible encontrar piezas de reposición idénticas a las originales apareciendo 'remiendos' cada vez que se sustituye alguna pieza que se desprende o rompe. El tono de estos azulejos es bastante oscuro, lo que unido a la actual deficiencia de iluminación hace de las zonas de circulación unos espacios lúgubres. Se procederá al emplastecido con masilla específica, previa retirada de azulejos mal adheridos o rotos. Se pintarán todos los paramentos interiores con pintura plástica mate en varios colores según estudio de color recogido en los planos de acabados interiores (AC). Los zócalos, canalizaciones, radiadores, etc irán pintados en el color de la pared en que se sitúen.

Vistas generales de las zonas de circulación. La última fotografía es del pasillo de la zona ampliada en planta segunda

Para dar una mayor homogeneidad al centro se plantea la instalación de pavimento vinílico acústico de 3,25 mm, en todas las dependencias y zonas de circulación (a excepción de la zona ampliada de planta segunda), que no dispongan de él. Se elegirá un tono claro y cálido, para mejorar la sensación de calidez en todas las zonas.

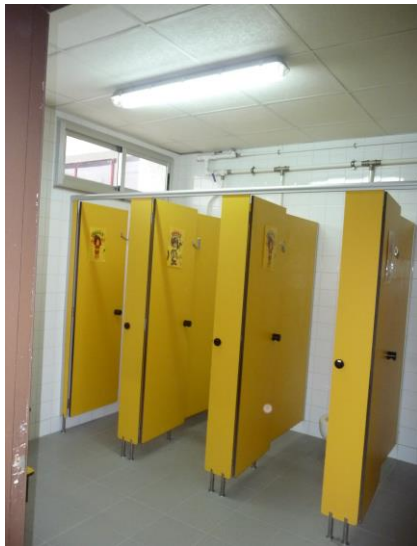
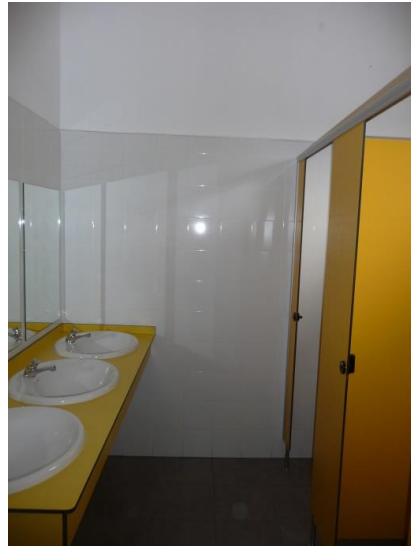
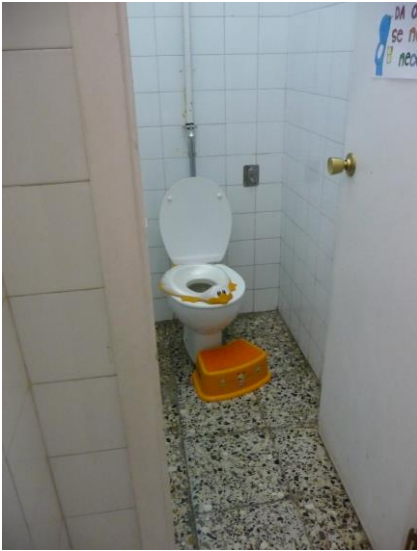
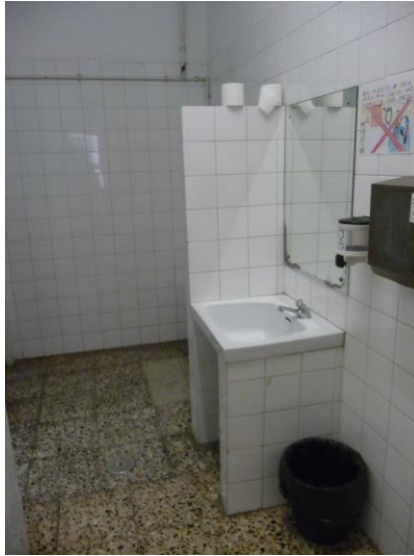
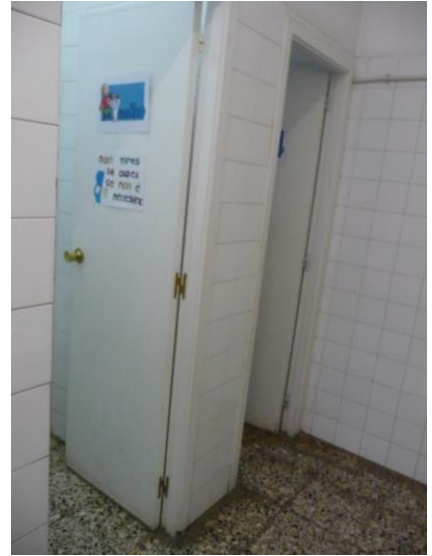
Vista general de uno de los aseos reformados y vistas de uno de los aseos que no ha sido reformado

Reforma de los dos aseos de planta baja que no han sido reformados para igualarlos al resto de aseos, eliminando los tabiques interiores e instalando cabinas fenólicas, sustitución de las piezas (inodoros, urinarios y lavabos) y alicatado y solado de baldosa cerámica idénticos o similares a los colocados en los aseos reformados. En el aseo situado en el pasillo de infantil, los aparatos sanitarios se situarán a la altura adecuada para el uso por los escolares de infantil y las cabinas tendrán una altura de 1.50 m para que permitan la vigilancia desde el exterior de un adulto. El aseo situado en el pasillo de la biblioteca se adaptará para minusválidos, ya que el edificio principal no tiene ningún aseo adaptado en este momento, según planos.

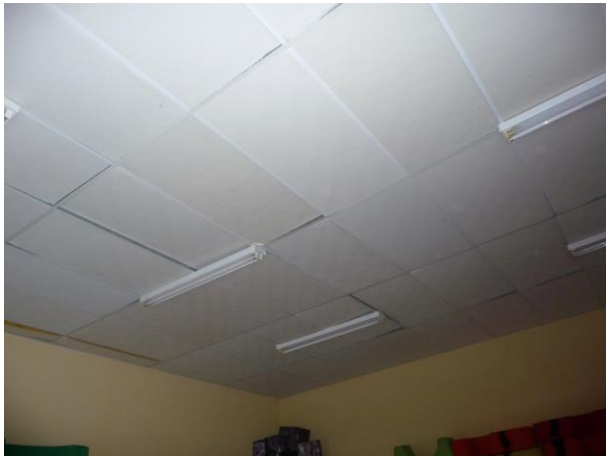
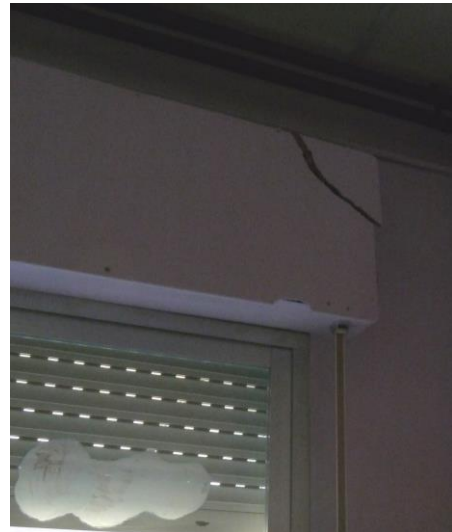
En general el centro carece de falsos techos salvo en algunas estancias en las que los falsos techos existentes se encuentran en general en mal estado. Se propone el levantamiento de los falsos techos existentes y la instalación en todo el centro de falsos techos registrables instalados con perfilera vista. En las aulas, comedores, salón de actos y biblioteca se montarán paneles acústicos autoportantes de lana de roca y en el resto de dependencias y zonas comunes se instalarán placas de yeso laminado en placa vinílica normal.

Detalle de uno de los falsos techos en los que se aprecia su mal estado y una de las cajas de persianas rotas

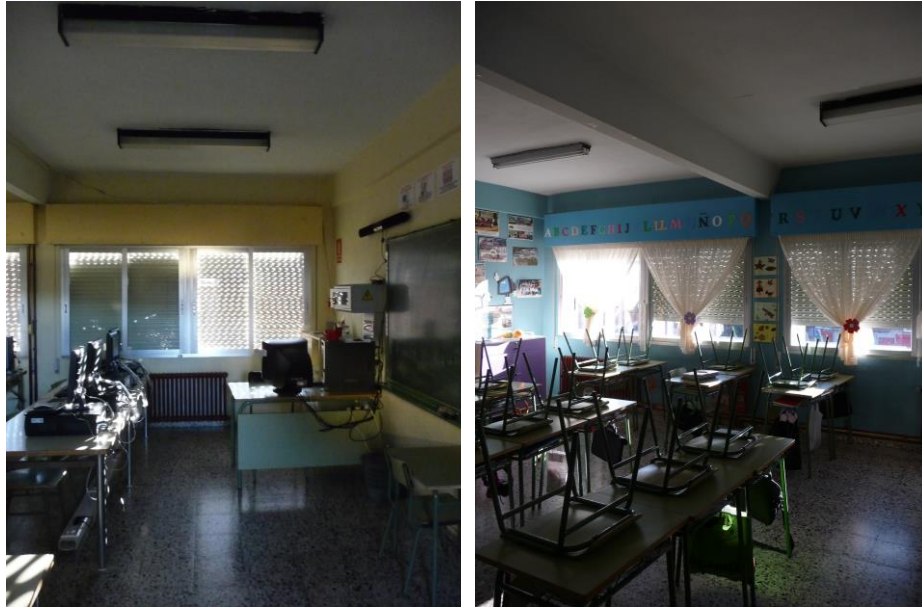
Las aulas y estancias situadas en la fachada este, reciben la luz del sol directa con un ángulo de inclinación bajo entrando en buena parte de la estancia durante toda la mañana, por lo que

La incidencia del sol en la fachada este hace que buena parte de la mañana en los días soleados se mantengan las persianas bajadas. En algunas aulas han colocado cortinas.

para evitar el deslumbramiento se ven obligados a bajar las persianas con el consiguiente desaprovechamiento de la luz solar y un abuso de la luz artificial. Se plantea la instalación de estores interiores en tejido screen ignífugo, anti alérgico y de fácil limpieza y mantenimiento, con sistema de accionamiento manual mediante cadenilla con contrapeso de seguridad para niños (terminación sujeta a la pared a una distancia ≥ 1.5 m).
