AUDITORIA DE LA INSTALACIÓN ELÉCTRICA DE BAJA TENSIÓN

Asunto: CPI Mende

Código: 16OU029BT/I-123-2

Instalación Eléctrica de Baja Tensión del C.P.I. José García García -Mende.

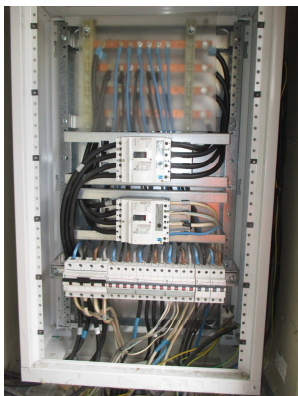
CUADRO GENERAL DE BAJA TENSIÓN (EN EL EXTERIOR DEL EDIFICIO)

DEFICIENCIA	Clasificación ⁽¹⁾
	Hay cables sueltos en el interior del cuadro.	G
	Del el circuito identificado como "protección vivienda" parte un circuito de sección 2X4mm ² . Dicho circuito no está debidamente protegido contra sobrecorrientes, puesto que el magnetotérmico que lo protege es de 40A.	G
	El chasis no está conectado a la red de tierras de la instalación.	G
	Los conductores de neutro de os circuitos identificados como "protección local" no están identificados con el color reglamentario.	L
	No se ha podido acceder a las dependencias identificadas como "vivienda" y "local". Los circuitos que parten de este cuadro hacia esas dependencias lo hacen sin protección diferencial.	Obs.

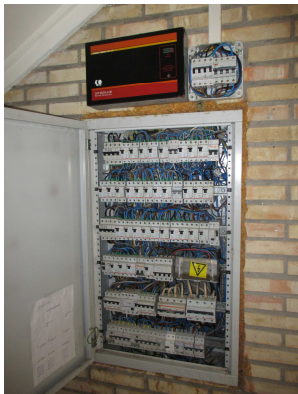
CUADRO GENERAL COLEGIO (EN LA PLANTA BAJA)

DEFICIENCIA	Clasificación (1)
	El cuadro no tiene un único interruptor de corte general; tiene dos alimentaciones distintas.	G
	En varios circuitos la identificación no es correcta; lo que está rotulado no corresponde con los locales a los que realmente alimenta. También hay algún circuito sin identificar.	L
	Los circuitos de fuerza y alumbrado están mezclados, en la parte de alumbrado hay interruptores que también protegen circuitos de fuerza, y en muchos casos también comparten interruptor diferencial.	G
	El circuito identificado como "2ª planta delantera derecha" que no está debidamente protegido contra sobreintensidades, sección 2X1,5mm ² y térmico de 2X20A.	G
	Hay otro circuito también identificado como "2ª planta delantera derecha" que utiliza los dos polos del magnetotérmico para proteger una misma fase.	G
	Hay varios circuitos que no tienen el conductor de neutro identificado con su color reglamentario (azul), sino que es del mismo color que las fases o incluso de color rojo o blanco. También hay conductores de fase que no están identificados con alguno de sus colores reglamentarios (marrón, negro o gris).	G

El circuito identificado como "planta baja izquierda delantera" tiene un interruptor diferencial que no está protegido contra sobreintensidades, el interruptor diferencial es de 2X40A/30mA y a través de él pueden llegar a pasar hasta 47A.	G
	Del interruptor diferencial descrito en el punto anterior también parten dos circuitos sin identificar, en uno de ellos la fase es de color blanco (no reglamentario) y en el otro los conductores no están debidamente protegidos contra sobreintensidades, puesto que son de 1,5mm ² y 2,5 mm ² de sección y el térmico es de 2X20A.	G
	El circuito protegido con un magnetotérmico de 4X10A (el que tiene el neutro de color rojo), carece de protección diferencial; además tiene una fase identificada con el color de tierra (amarillo-verde).	G
	Hay un circuito sin identificar que parte directamente del bornero sin protección térmica ni diferencial. Es de sección 2X4mm ² .	G

El circuito identificado como "cocina-calefacción, ascensor" (realmente va a la cocina, no al ascensor) tiene un interruptor diferencial de 4X40A/30mA que no es selectivo con los diferenciales que hay en la cocina que también son de 30mA de sensibilidad.	L

El circuito identificado como "lavavajillas" (realmente alimenta al pequeño subcuadro que hay encima de este cuadro). Ese pequeño subcuadro tiene dos térmicos de 4X25A, uno alimenta al "ascensor". El otro pone "emergencias planta baja, 1ª y 2ª", pero no es así, se desconoce a que parte de la instalación alimenta.	L
	Los dos circuitos del pequeño subcuadro descrito en el punto anterior parten del mismo sin protección diferencial.	G

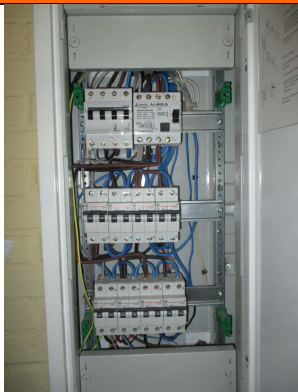
CUADRO OFICINAS

DEFICIENCIA	Clasificación (1)
	El conductor de tierra que llega al cuadro no está conectado a la red de tierra; lo que implica que toda la instalación de las oficinas carece de conexión a la red de tierra.	G
	Se desconoce de donde procede la alimentación a este cuadro; no hay ningún circuito en el cuadro general ni en el cuadro general del colegio identificado como "oficinas".	L
	Los circuitos que parten de este cuadro están sin identificar.	L
	Hay cables sueltos en el interior del cuadro	L
	Hay conductores de fase y de neutro que no están identificados con su color reglamentario.	G
	Hay un circuito de sección 2X0,75 mm ² protegido con un térmico de 2X20A. y otro circuito de sección 2X1,5mm ² con térmico de 2X20A.	G
	Hay circuitos que parten de los térmicos de 2X20A con la sección adecuada, pero solo en un pequeño tramo dentro del cuadro; después van a un regletero y desde ahí la sección se reduce a 2,5mm ² .	G

Los circuitos de fuerza y alumbrado están mezclados bajo un mismo interruptor magnetotérmico, y además comparten el interruptor diferencial.	G
	Hay cuatro térmicos de 2X20A que protegen circuitos de fuerza que acaban en tomas de fuerza. Las tomas de fuerza son de 16A; por lo que no estarían adecuadamente protegidas contra sobrecorrientes.	G

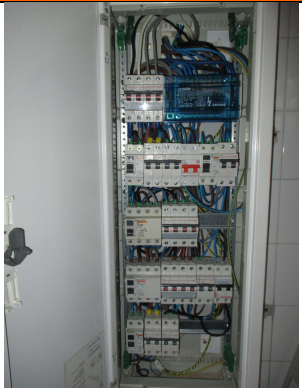
CUADRO COCINA

DEFICIENCIA	Clasificación ⁽¹⁾
	Los interruptores diferenciales de este cuadro no son selectivos con el que le precede en el cuadro general del colegio; son todos de 30mA de sensibilidad.	L
	Algunos circuitos están sin identificar.	L
	En este local hay cuatro grupos de tomas de fuerza que no tiene el grado de protección requerido par este tipo de locales (local húmedo).	G

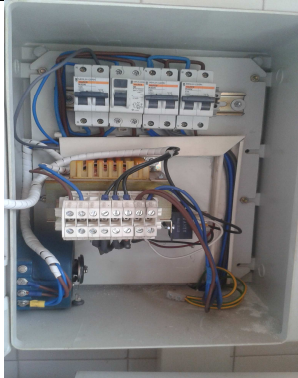
CUADRO LABORATORIO DE CIENCIAS EN 1ª PLANTA

DEFICIENCIA	Clasificación ⁽¹⁾
	Posibilidad de contactos directos en bornas del transformador al abrir el cuadro para acceder a los magnetotérmicos.	G
	Todos los circuitos que parten de este cuadro están sin identificar.	L
	No llega conductor de tierra al cuadro ni distribuye tierra a los circuitos que alimenta.	G
	El interruptor diferencial no es selectivo con el que le precede en el cuadro general del colegio, ambos son de 30mA de sensibilidad.	L
	Las tomas de fuerza a las que alimenta este cuadro no están debidamente protegidas contra sobrecorrientes, puesto que son de 16A y hay un térmico de 2X20A.	G

<p>En el aula hay mesas de trabajo con tomas de fuerza que no están conectadas a la red de tierra de la instalación. Algunas de las mesas están alimentadas por cableado que discurre por el suelo con canalizaciones no adecuadas que además son con sección de 1,5mm², sin conductor de tierra y con empalmes realizados con cinta aislante.</p>	<p>G</p>
---	---	----------

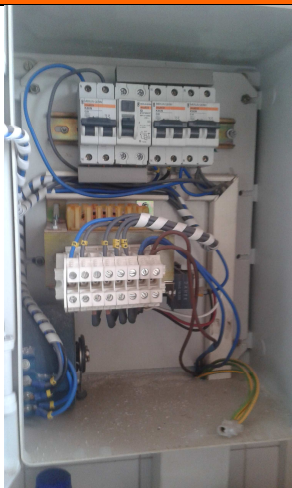
CUADRO EN AULA ISAAC DÍAZ PARDO EN 2ª PLANTA

DEFICIENCIA	Clasificación ⁽¹⁾
	Posibilidad de contactos directos en bornas del transformador al abrir el cuadro para acceder a los magnetotérmicos.	G
	Todos los circuitos que parten de este cuadro están sin identificar.	L
	No llega conductor de tierra al cuadro ni distribuye tierra a los circuitos que alimenta.	G
	El interruptor diferencial no es selectivo con el que le precede en el cuadro general del colegio, ambos son de 30mA de sensibilidad.	L

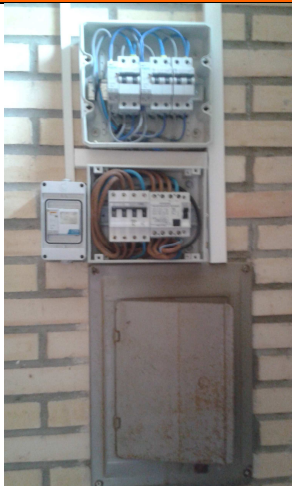
CUADRO PABELLÓN

DEFICIENCIA	Clasificación ⁽¹⁾
	El cuadro no tiene un único interruptor de corte general; tiene dos alimentaciones distintas.	G
	Todos los circuitos que parten de este cuadro están sin identificar.	L
	No llega conductor de tierra al cuadro y no se distribuye tierra por la instalación del pabellón.	G
	En los baños de los niños y en los de las niñas los puntos de luz, las tomas de fuerza y los interruptores de encendido no tienen el grado de protección exigido en este tipo de locales (local húmedo)	G.
	El cuadro viejo (en la parte inferior de la foto) se debería de retirar o taponar.	Obs.
