## **ANEXO DE PUENTES TÉRMICOS.**

Proyecto de Rehabilitación Energética de Instituto de Educación Secundaria de O Couto.

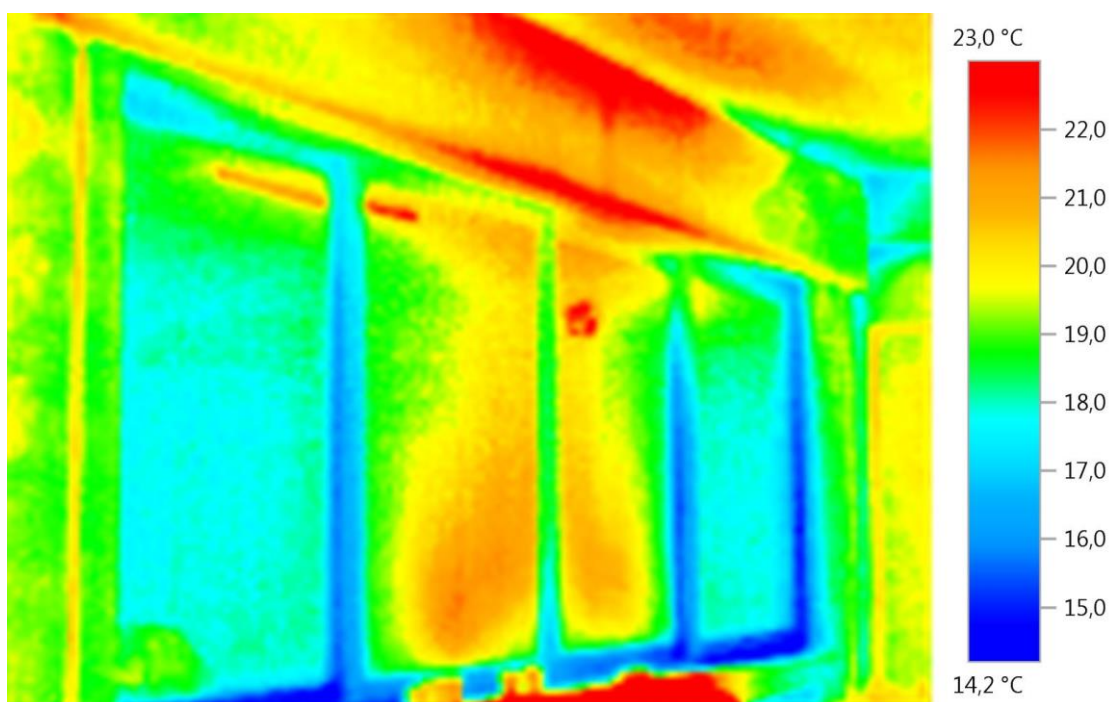
*Foto termográfica de un conjunto de ventanas.*

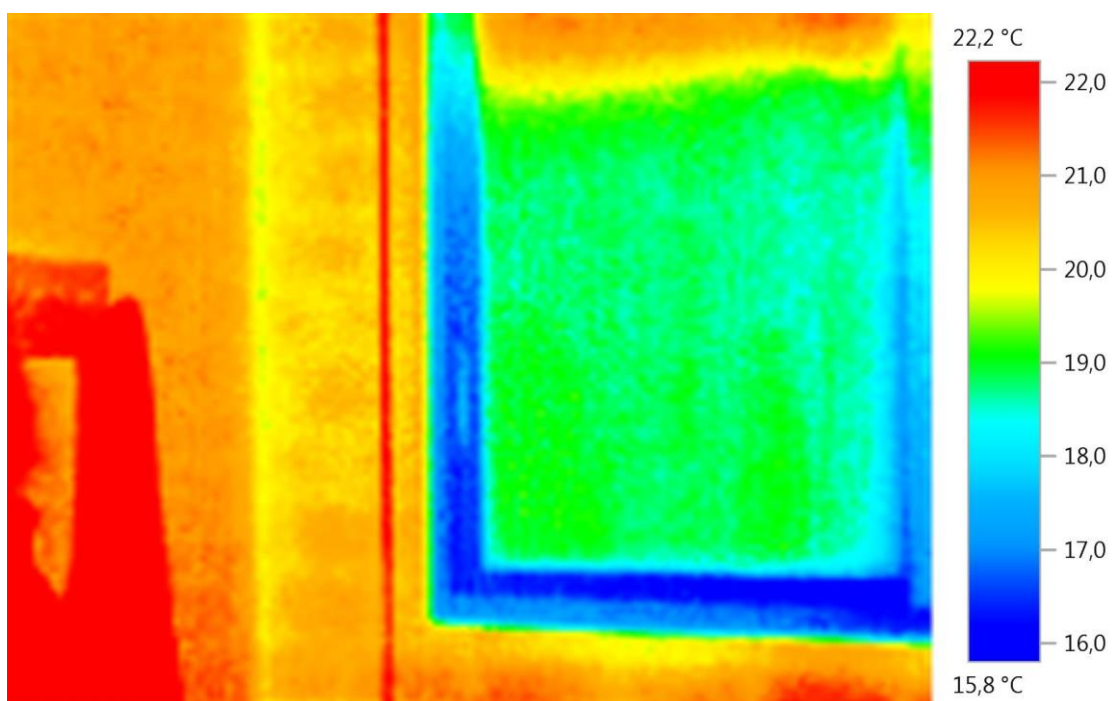
*Foto termográfica de una esquina inferior de ventanas.*

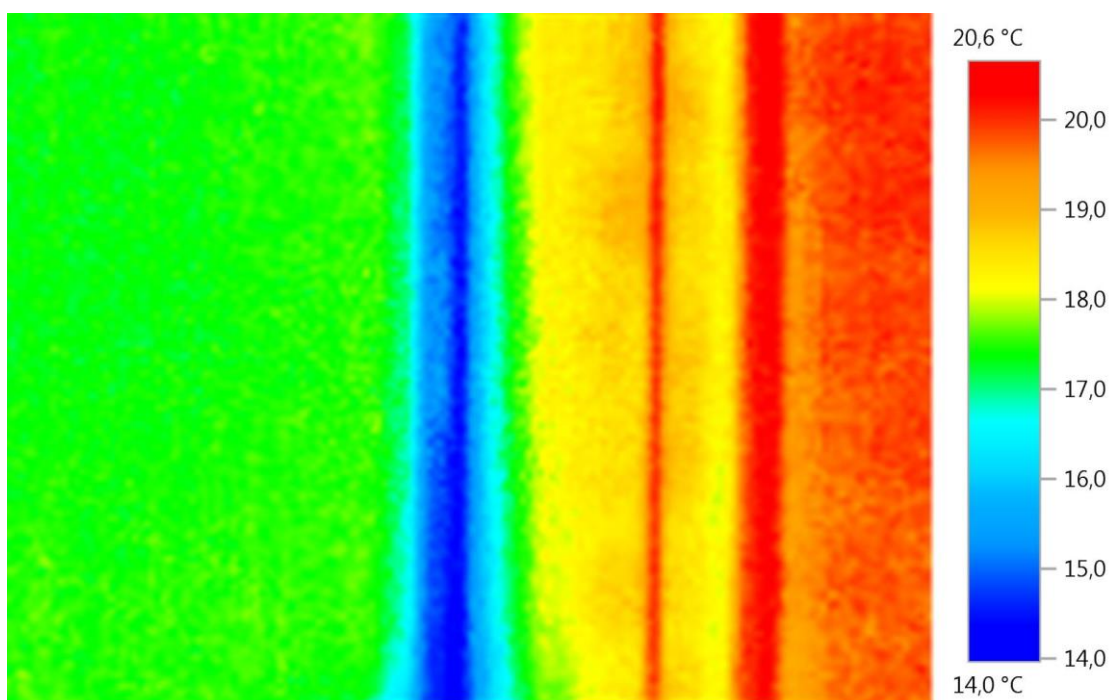
*Foto termográfica del extremo lateral de una ventana.*

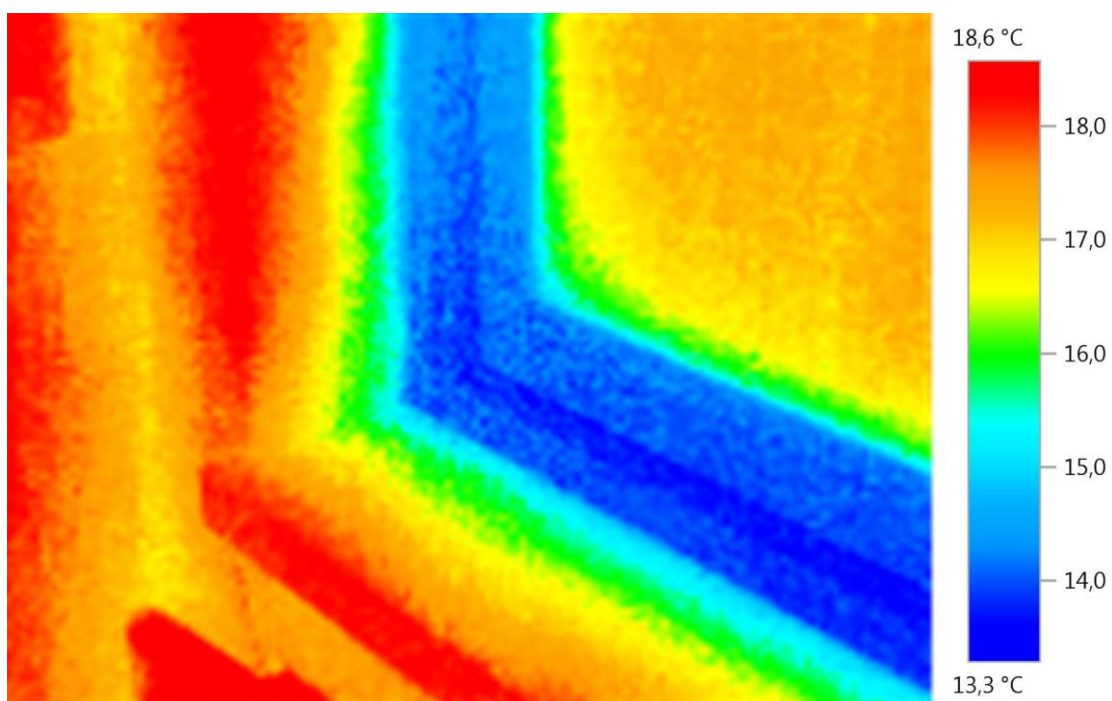
*Foto termográfica de una esquina inferior de ventana.*

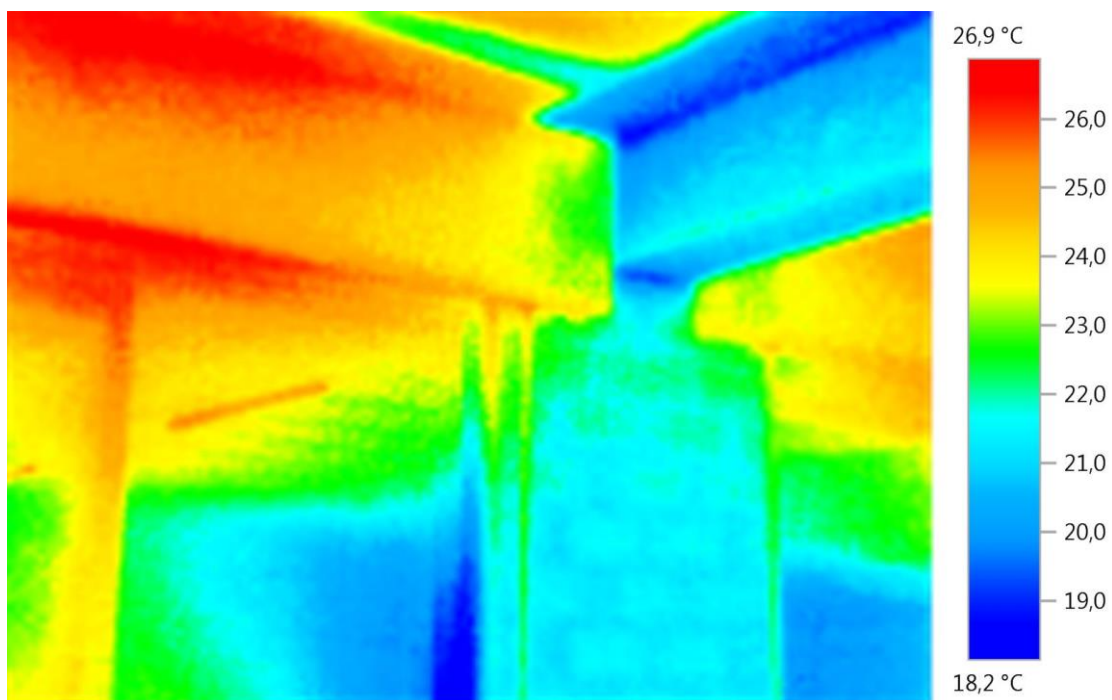
*Foto termográfica de una unión de ventanas con paramento intermedio.*

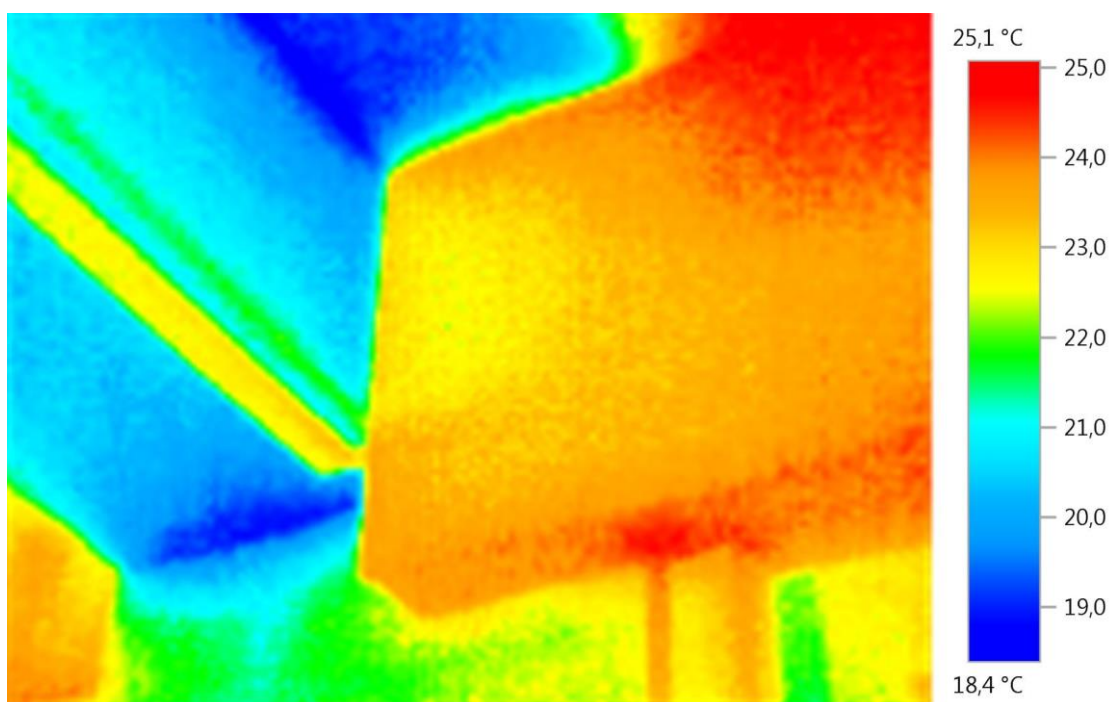
*Foto termográfica de una caja de persiana.*

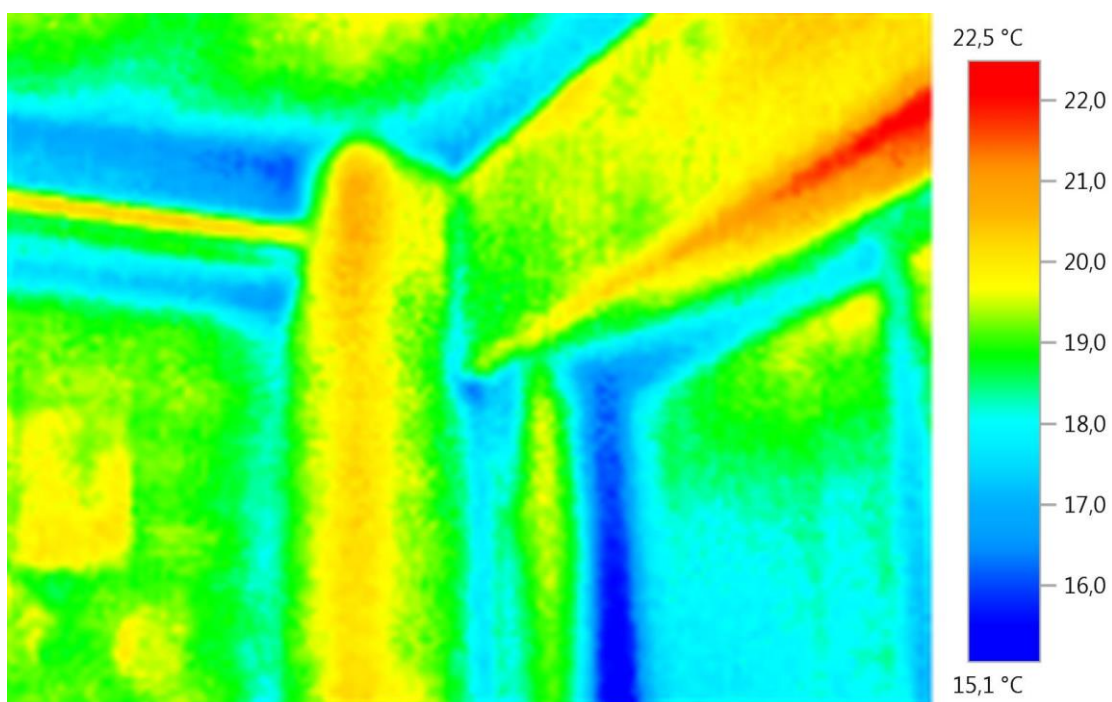
*Foto termográfica de una ventana en esquina.*

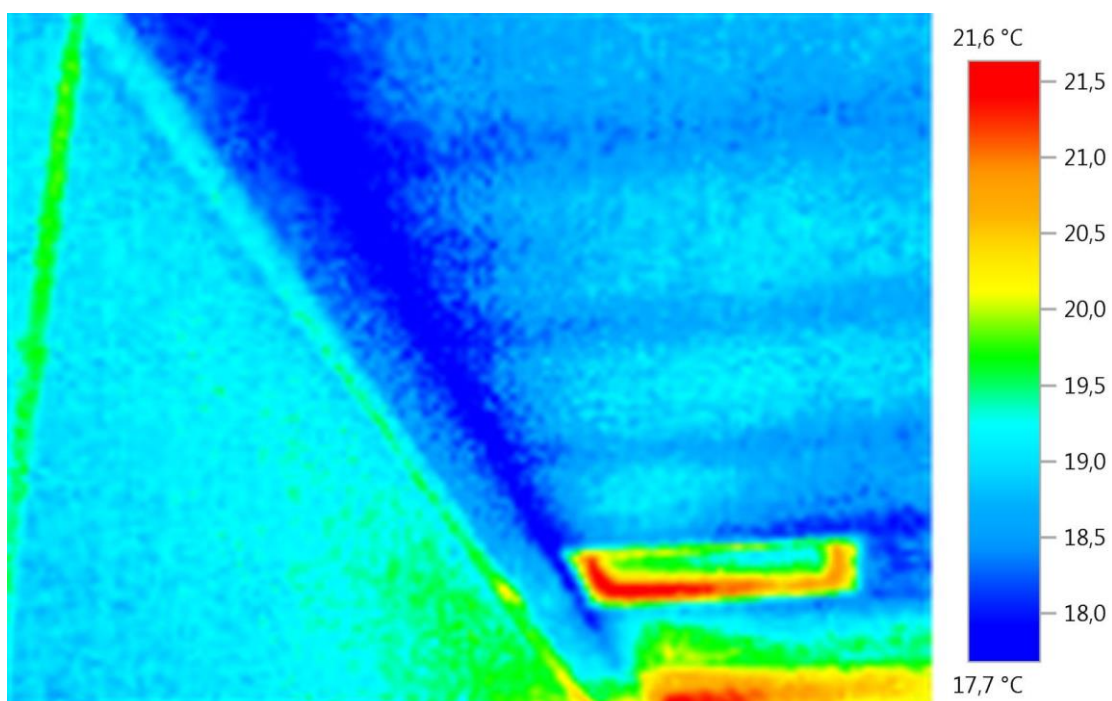
*Foto termográfica del forjado del bajocubierta.*

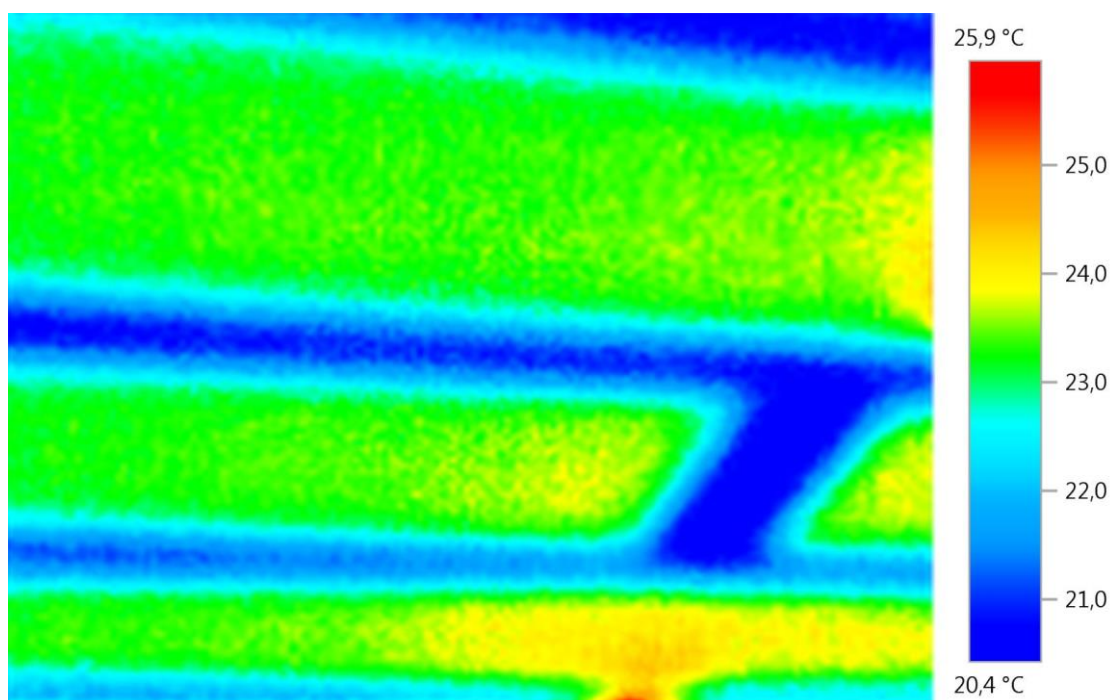
*Foto termográfica del forjado del bajocubierta.*

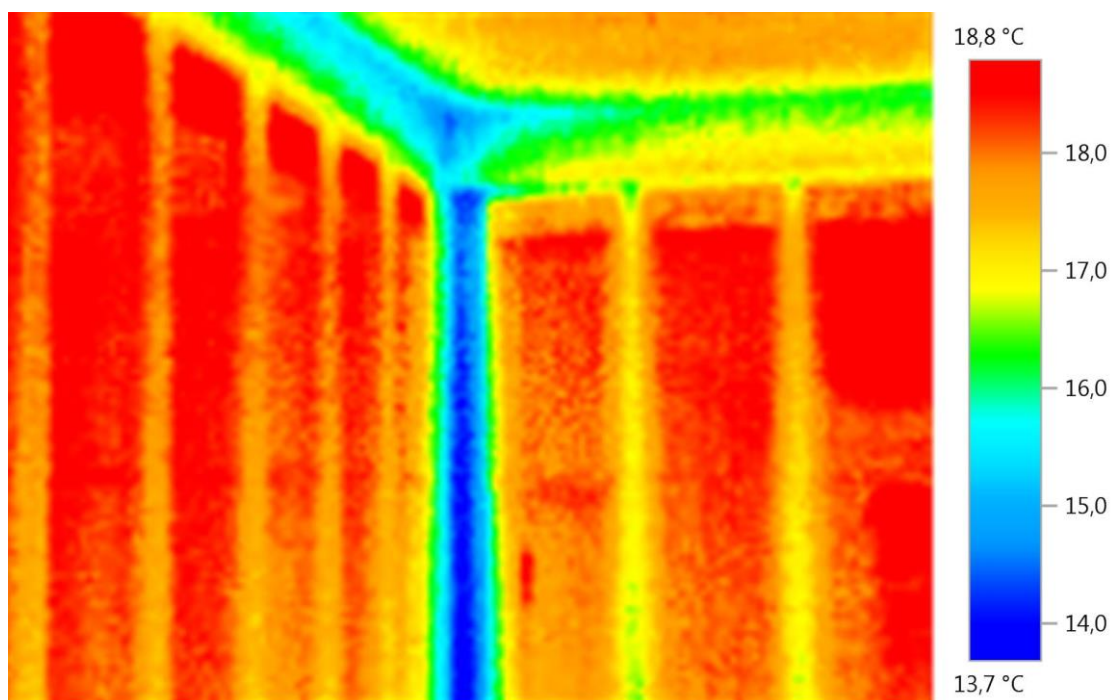
*Foto termográfica de las ventanas del núcleo de escalera.*

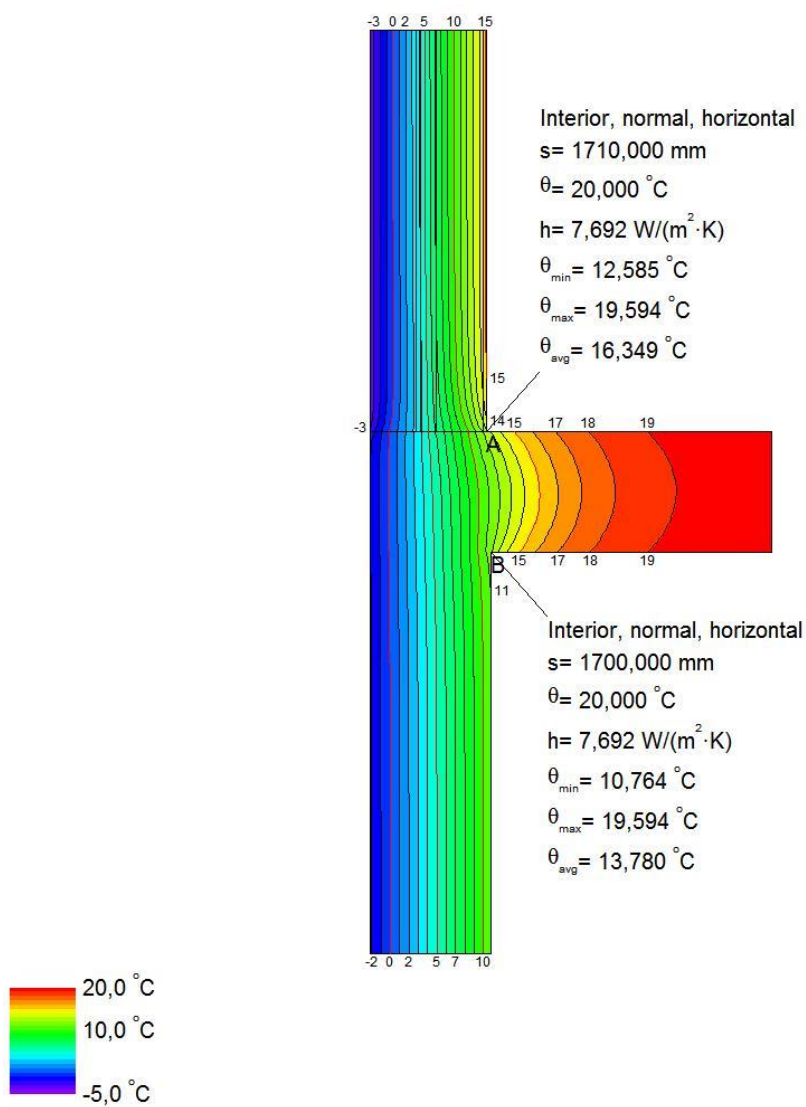
*Forjado sótano estado actual.*

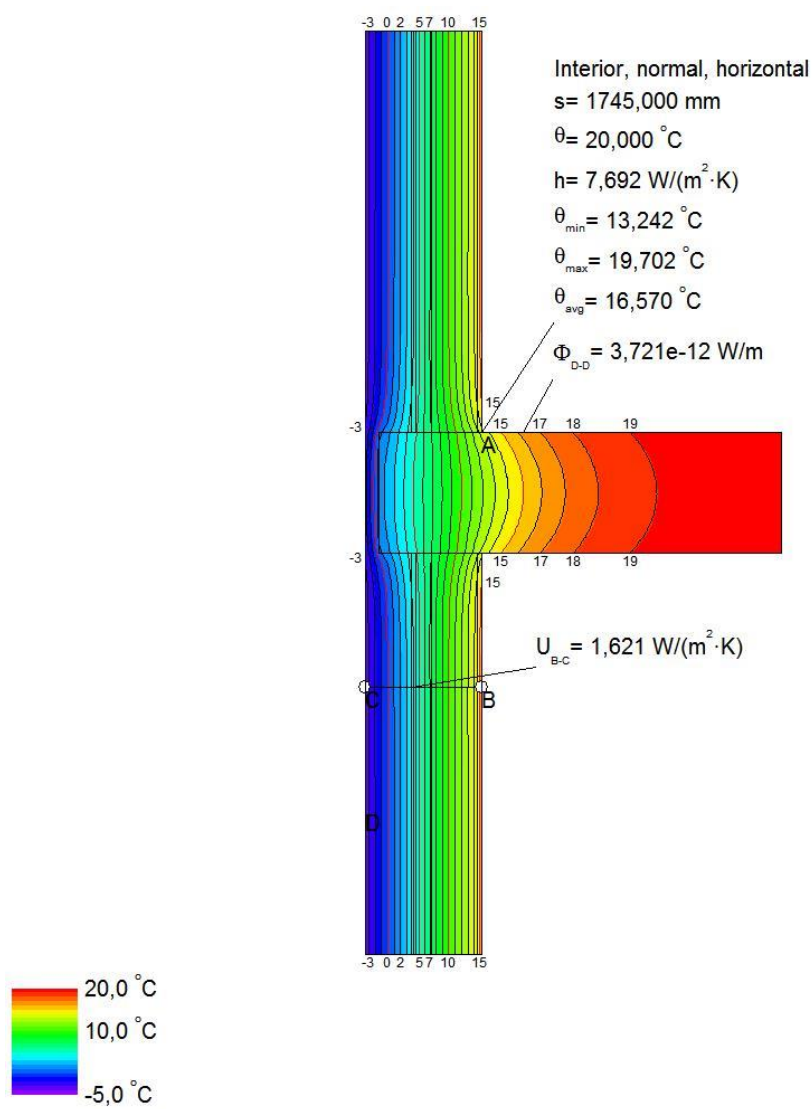
*Forjado entreplanta actual.*

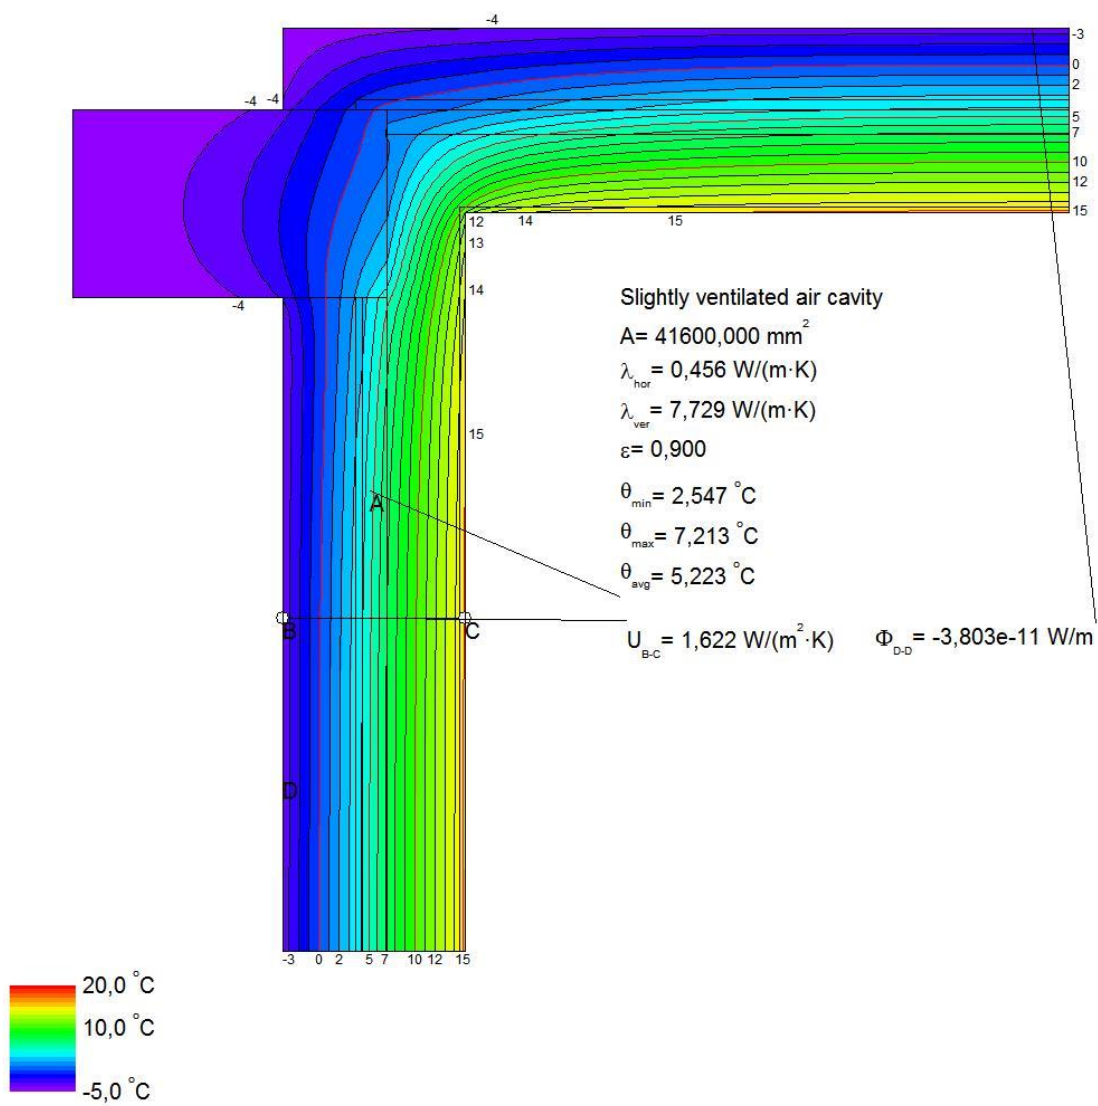
*Pilar en esquina actual.*

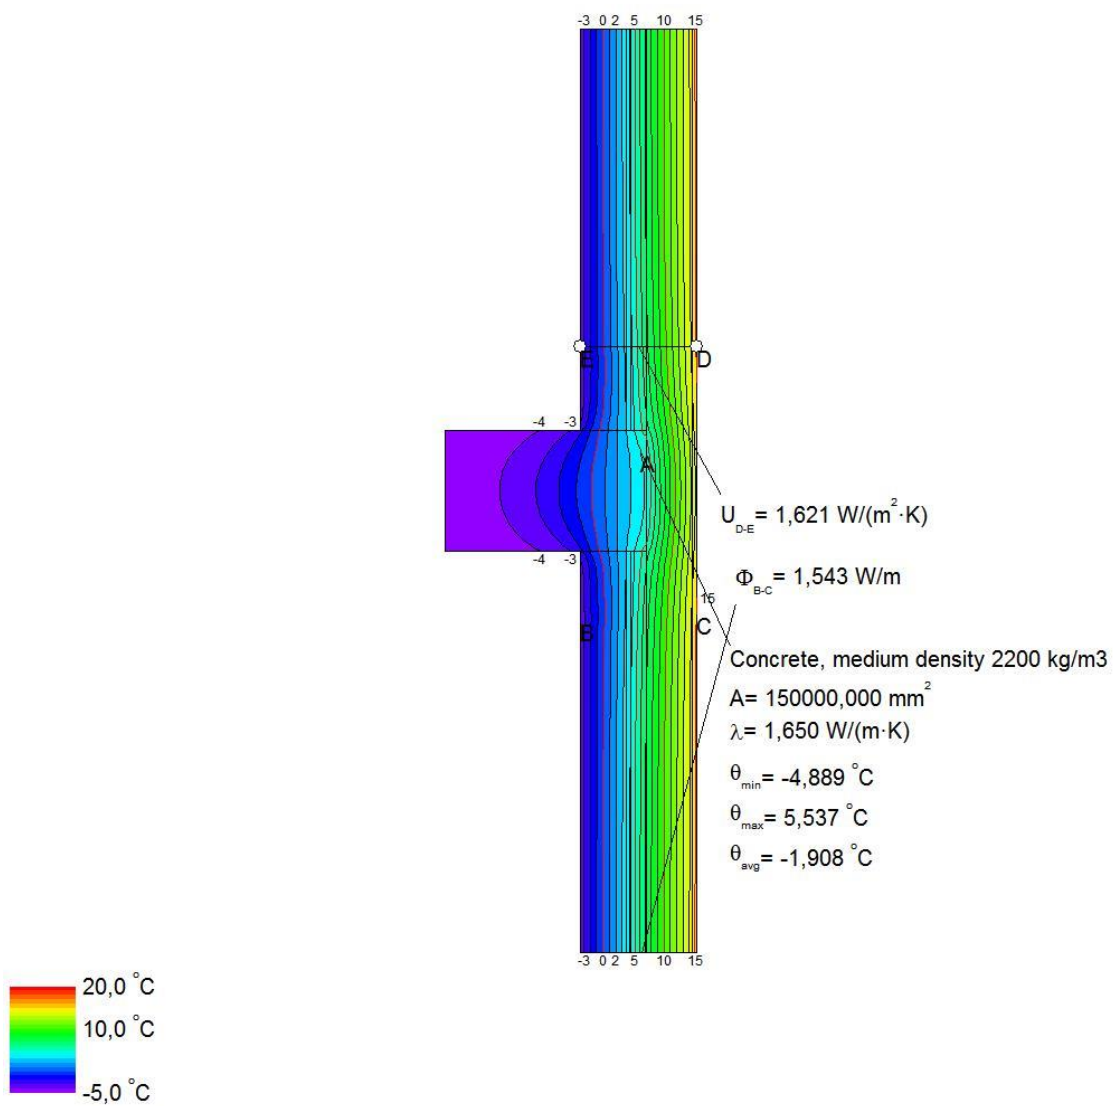
*Pilar en exterior actual.*

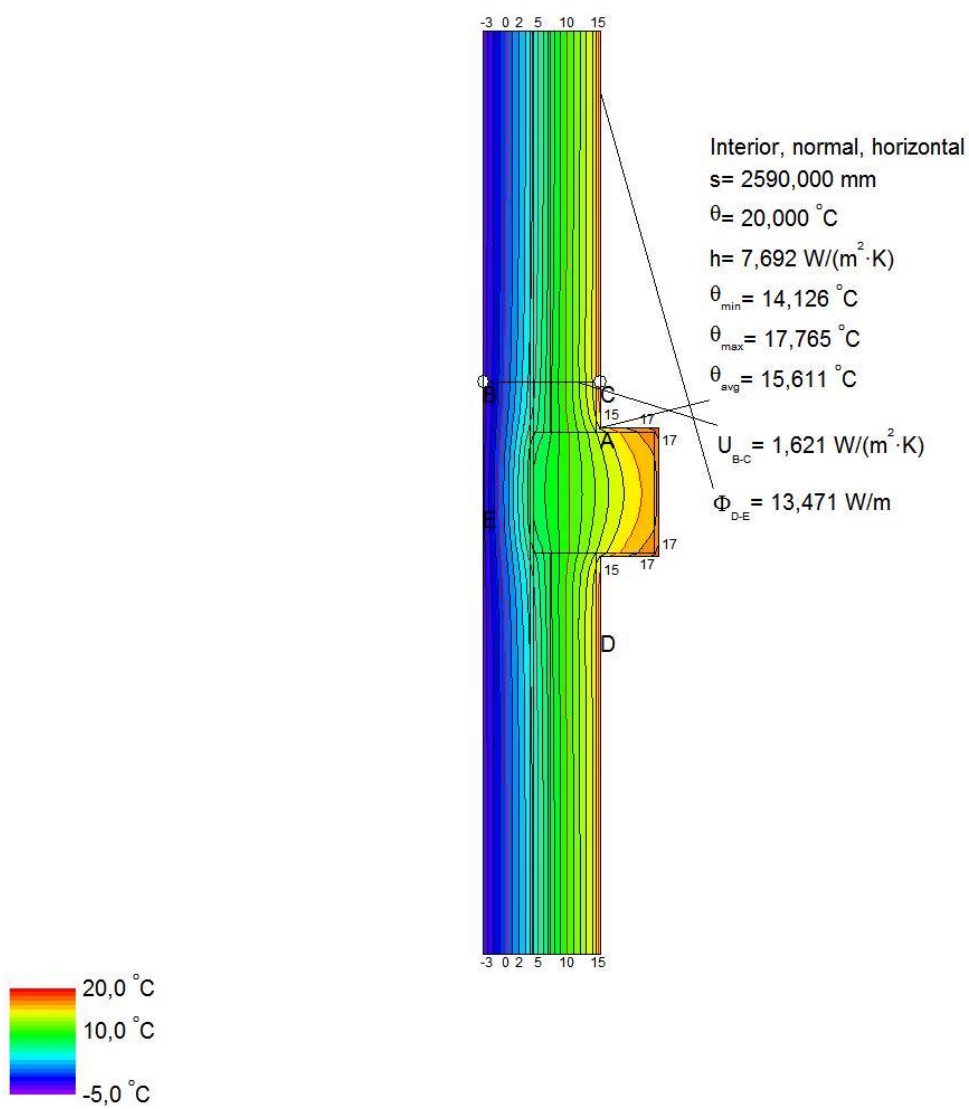
*Pilar en interior actual.*
