Documento escrito para o curso de posta en marcha da impresora 3d no CFR de Ourense por Diego Lale.

### **Motivación:**

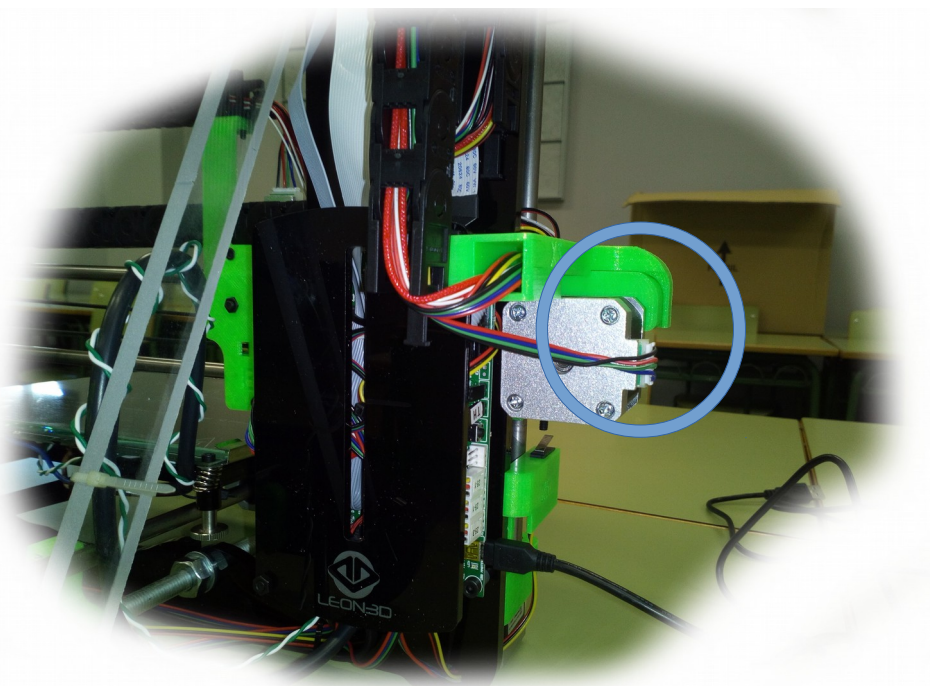
### **1- Conector do motor X:**

No CFR de Ourense o primeiro día de curso, de sete impresoras dúas traían xa o conector do motor "X" arrincado e cos pins dobrados. Por elo hai que prestar moita atención a ese punto.

Unha posible solución á exposición deste motor sería xirallo 90° para que o conector quedase hacia abaixo e máis protexido.

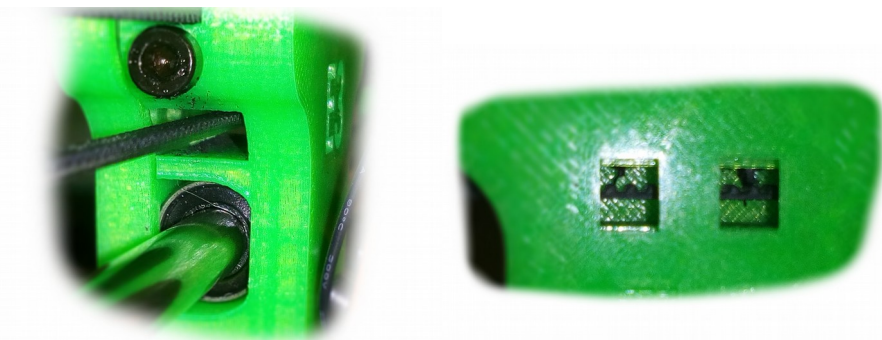
### **2- Correa do eixe X demasiado larga:**

Todas as impresoras traían as correas demasiado largas e a punta roza co propio reenvío. A propia impresoras do CFR despois de só unhas poucas horas tiña o carro X cheo de virutiñas negras procedentes dese roce. Comprobando as demáis vimos que todas estaban igual. Por elo deberíanse desmontar as correas e recurtar a punta ate conquirer que non roce.

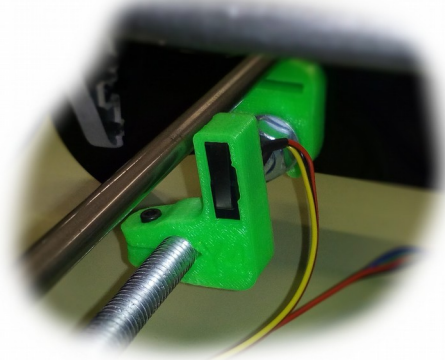
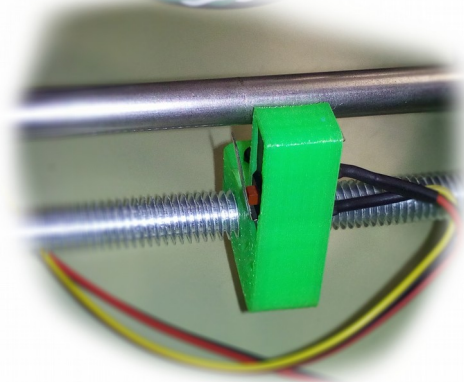
### 3- Final de carreira do eixe Y trabado:

Tres impresoras traía o final de carreira pulsado e era imposible facer un “homming” do eixe “Y”, a impresora detectaba continuamente que xa estaba no punto inicial.

Esto fai imposible a posta en marcha da impresora se non se detecta.

É un erro de montaxe facilmente subsanable se se detecta, só é necesario manualmente destrabalo coma se ve nas imaxes.

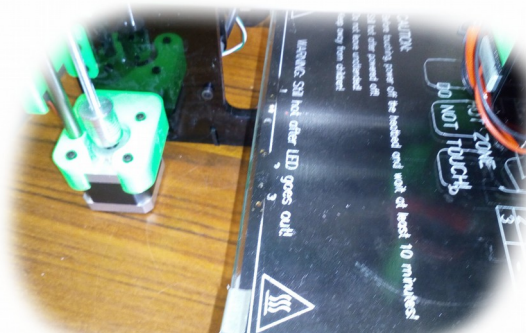
### 4- Base mal montada:

O cristal só pode ser montado en un sentido, este sentido márcalo a posición dos “clips” de suxección do cristal. No caso de que ó montar o cristal este quede encima das soldaduras débese desmontar a base e xirar, ou ben os clips, ou ben a base quente.

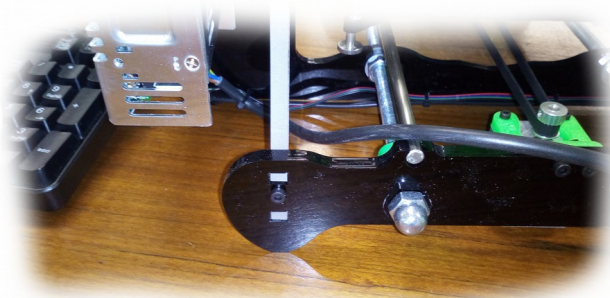
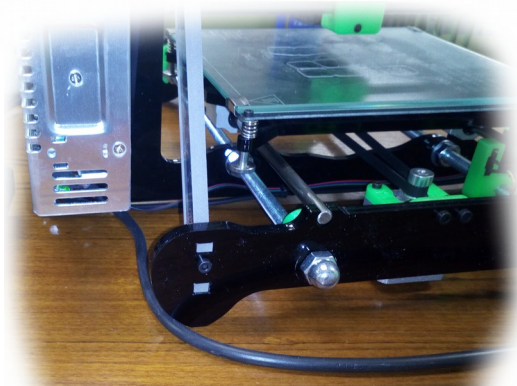
### 5- Cable de alimentación estorbando:

Por como vén recollido o cable de alimentación, o desplegado, na totalidade das impresoras quedou estorbando no camiño que debe quedar libre para o eixe “y”. Se o cable se deixa así é facil que en calquer intre se enrede coa base e provoque un fallo na impresión. Por elo débese pasar por debaixo da placa negra ou por fora do “tirante” transparente.

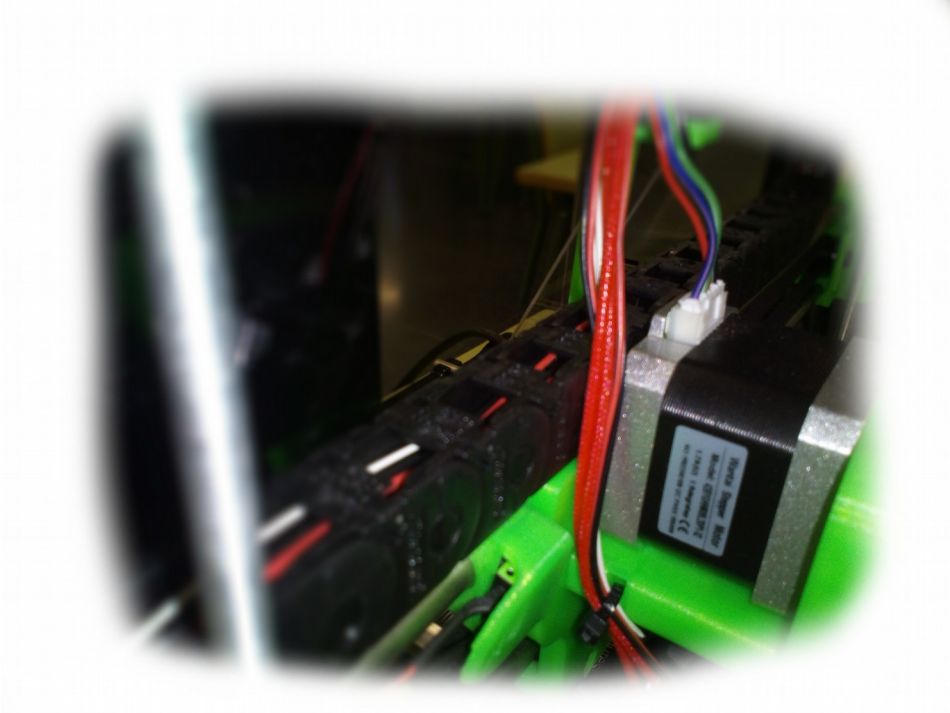
6- Cableado del conjunto de extrusión roza con la guía de cables
