***Estudio energético de 9 centros educativos
a partir de tipología constructiva similar con
resultados de certificación energética en la
provincia de Lugo.***

**Consellería de Cultura, Educación e
Ordenación Universitaria**

Enero de 2018

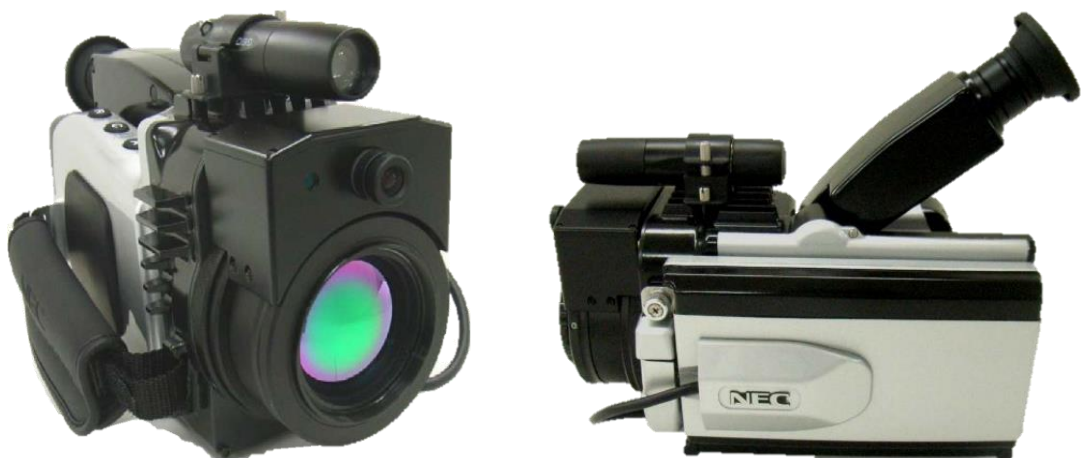
Figura 4 – Cámara termográfica.

- Cámara termográfica. NEC TH926.

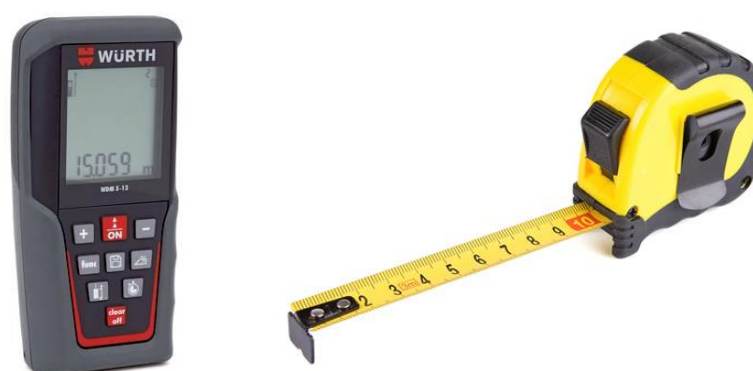
Figura 5 – Metro láser (izquierda) y flexómetro (derecha).

- **Flexómetro y metro láser**, El flexómetro más encaminado a la medida de espesores (cortas) y el metro láser a la medida de distancias (largas).

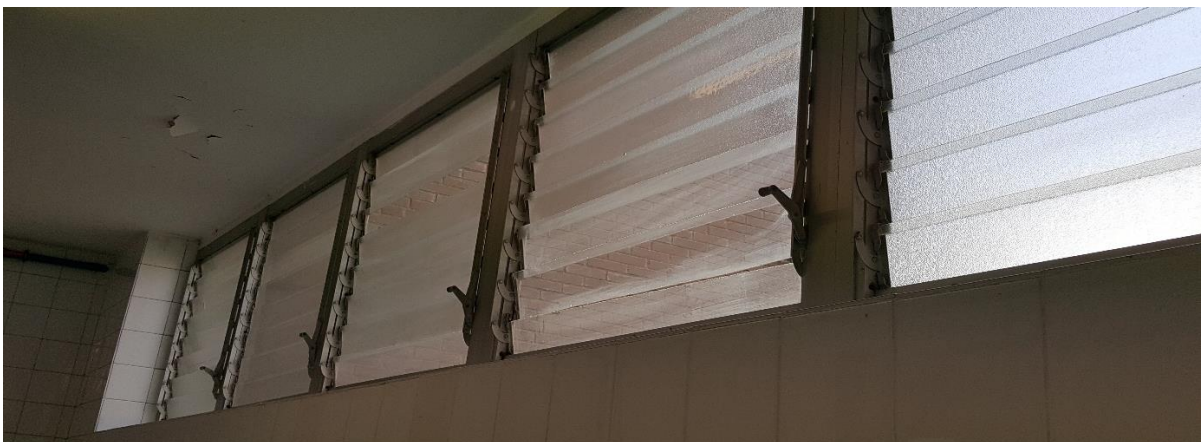
Las condiciones ambientales y de uso del centro se describen como mejorables por parte del personal del centro. Se perciben corrientes de aire importantes en los accesos y zonas comunes que comunican espacios tales como pasillos, escaleras y patios; infiltraciones de aire por la carpintería en los centros con sistemas de vidrio simple y también por la caja de persiana; cambios de temperatura entre aulas (debido a zonas que reciben mayor insolación que otras), temperatura de confort no apropiada en algunas zonas (especialmente en los baños por las ventanas con lamas de vidrio orientables para ventilación), y también existen problemas con la iluminación del centro en algunas zonas (luz insuficiente, parpadeo de algunos puntos y deslumbramientos en pizarra).

Figura 14 – Origen importante de infiltraciones de aire en la zona de baños.

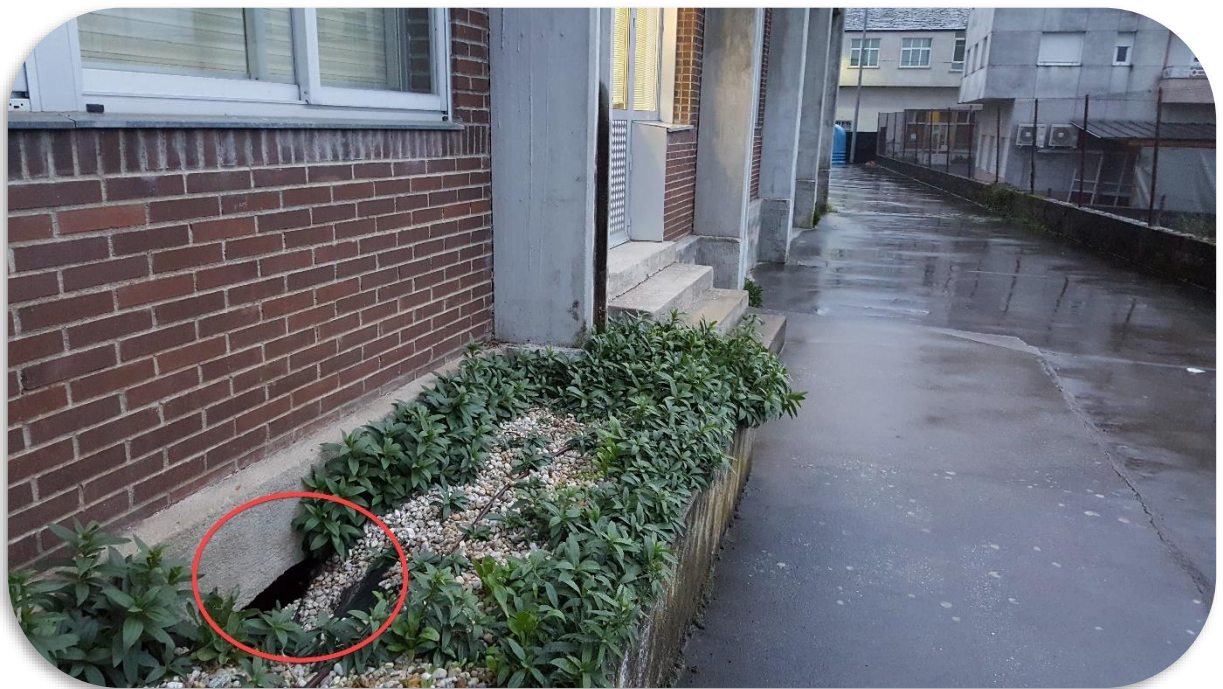
En base a la información aportada, las cimentaciones son de hormigón en masa en zanjas, con zapatas, pilares y vigas de hormigón armado. Sobre ellas, descansan los forjados unidireccionales en planta inferior. La base es un forjado sanitario poco ventilado rodeado por jardineras en las fachadas principales. Los forjados superiores son reticulares, y en su cara inferior no hay presencia de falso techo.

Figura 20 – Jardineras en la base, pilares, y agujero que da al forjado sanitario.

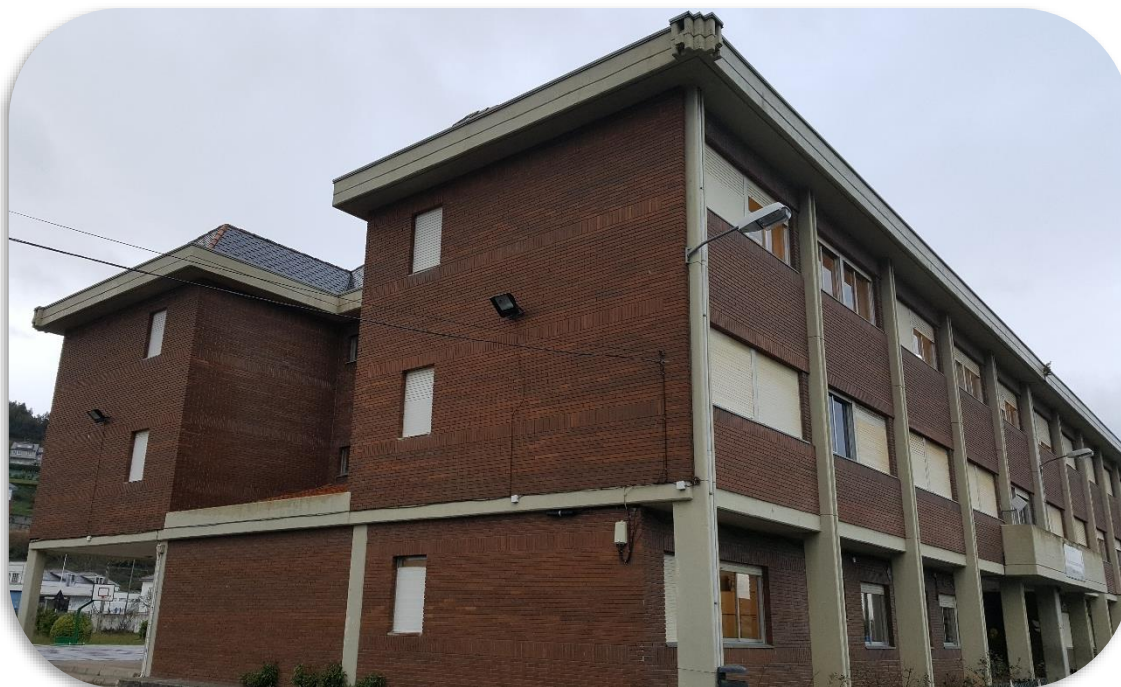
Figura 22 – Huecos en la envolvente en CEIP Luís Tobío.

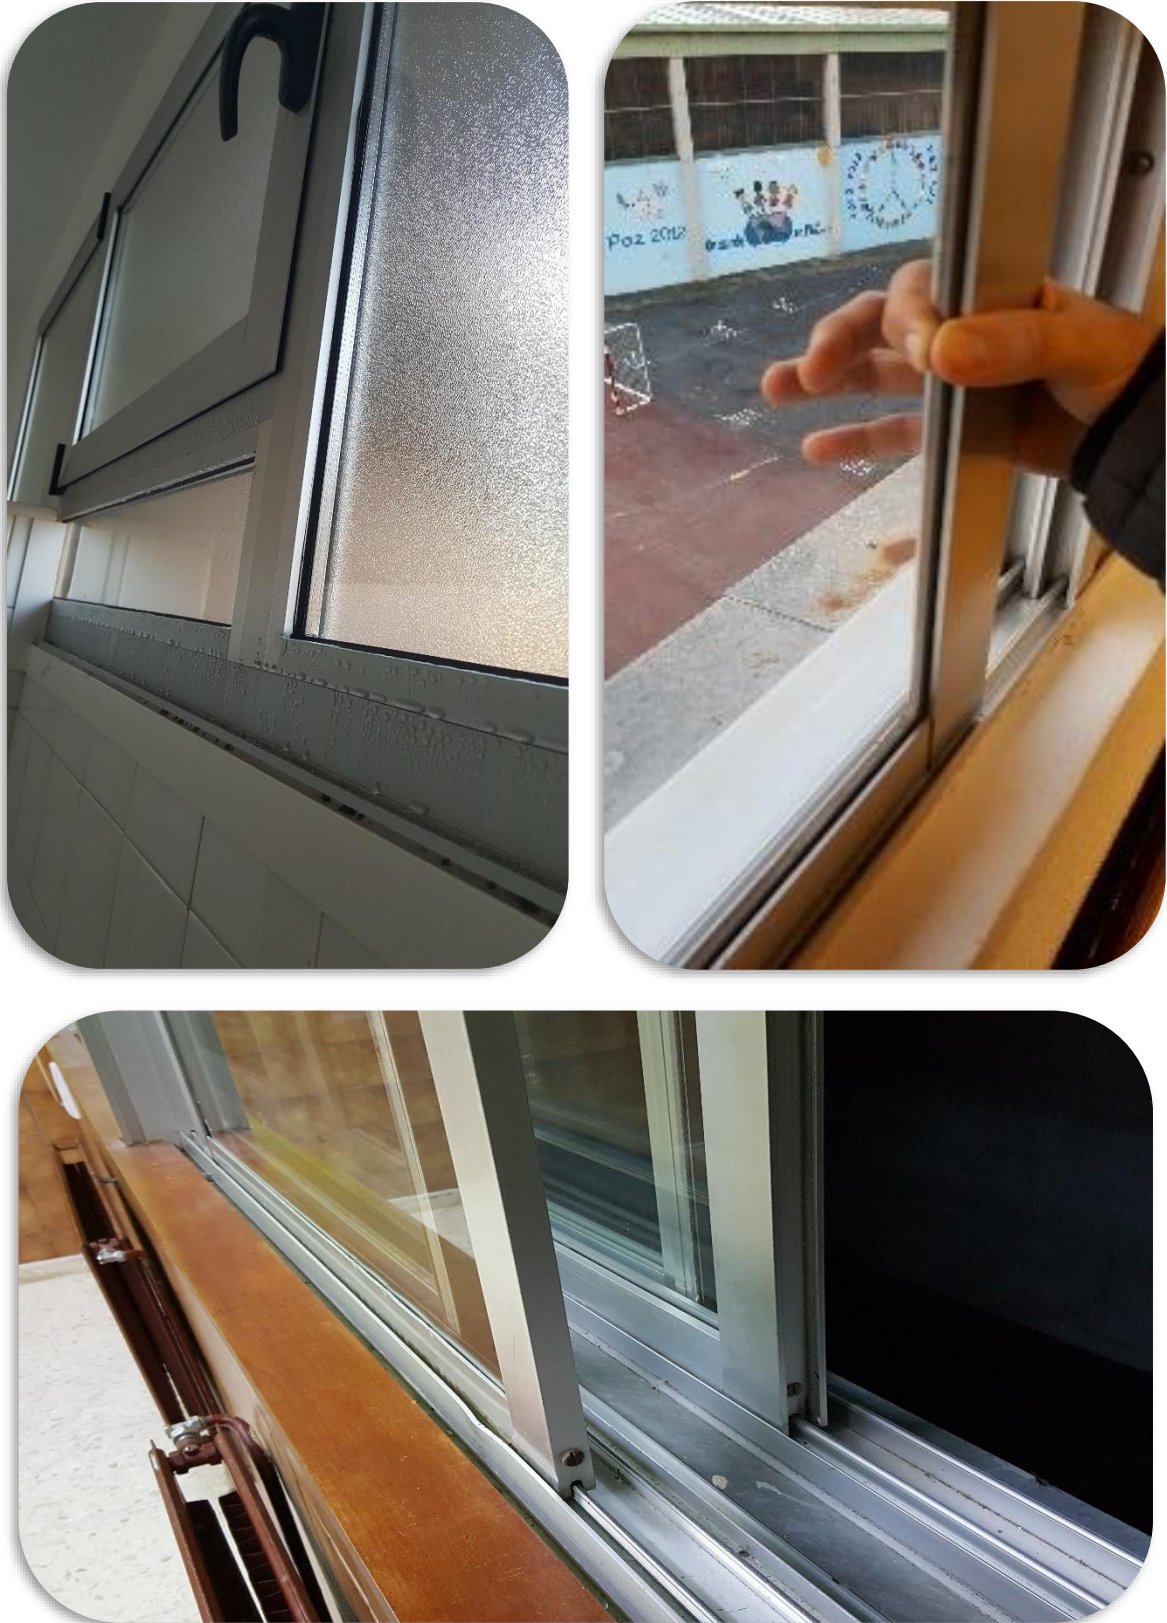
Figura 23 – Vidrio doble (izq.), simple (der.) y doble ventana (debajo). Carpintería metálica sin RPT.

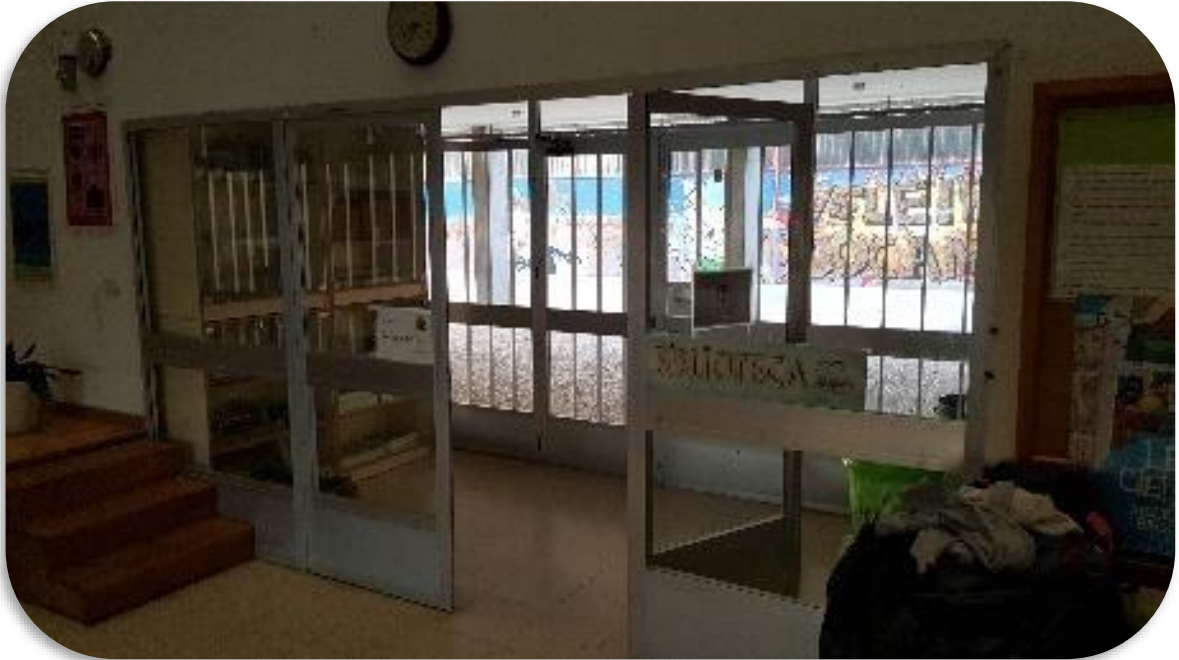
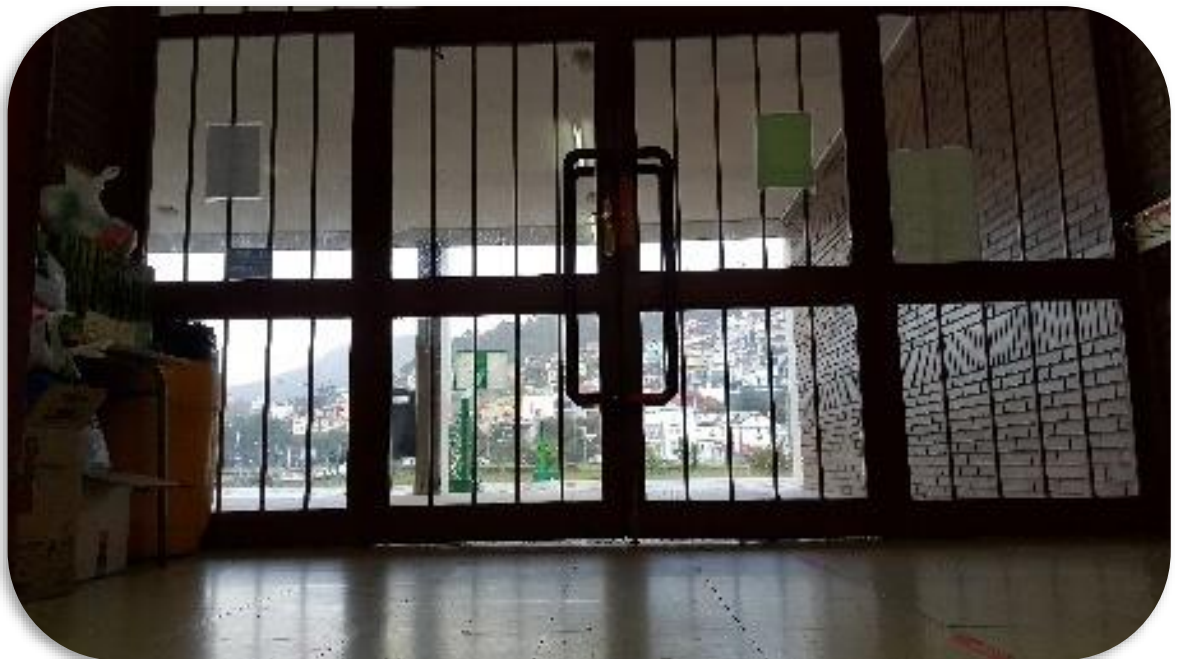
Las puertas de entrada y salida, por lo general también son de carpintería metálica sin rotura de puente térmico y vidrio simple, con un nivel medio de infiltraciones debido a su cierre/apertura y las holguras presentes en su perímetro (sobre todo en la zona inferior).

Figura 24 – Puertas de acceso a algunos centros. Detalle de holgura inferior.

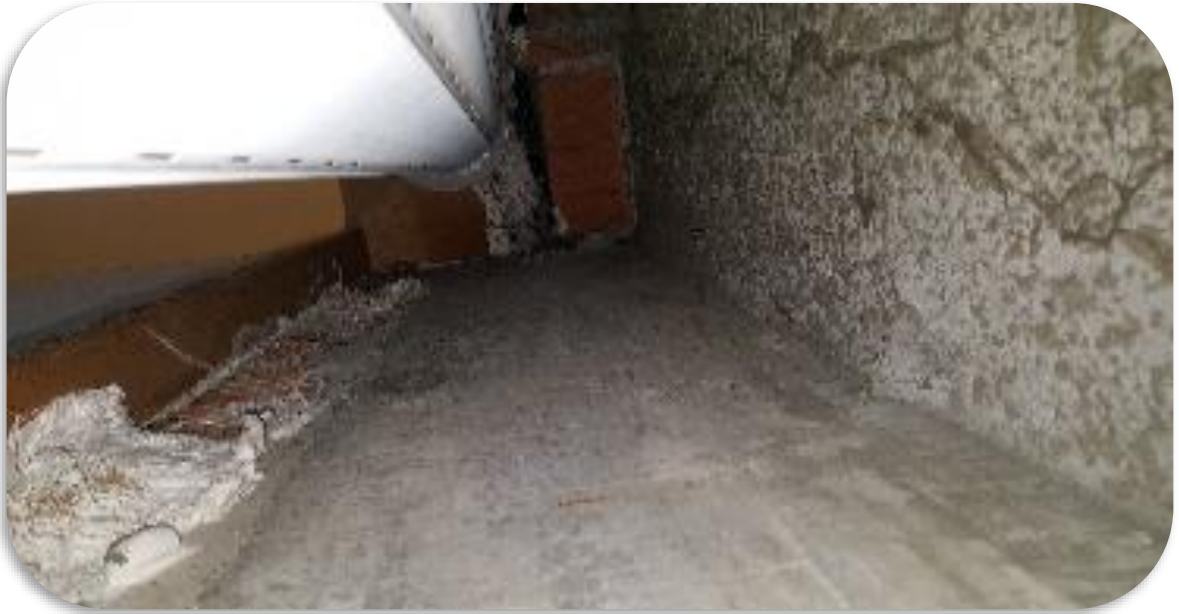
Con respecto a las cajas de persiana, están incrustadas en el cerramiento. Dependiendo del centro pueden tener la hoja de la persiana entre ventanas, exterior o interior. En algunos de los centros en determinadas zonas hay cortinas interiores.

Figura 25 – Interior de la caja de persiana.

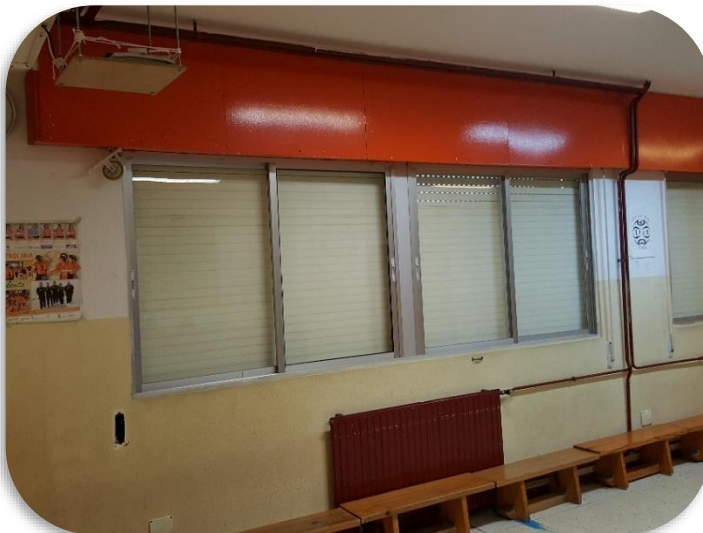
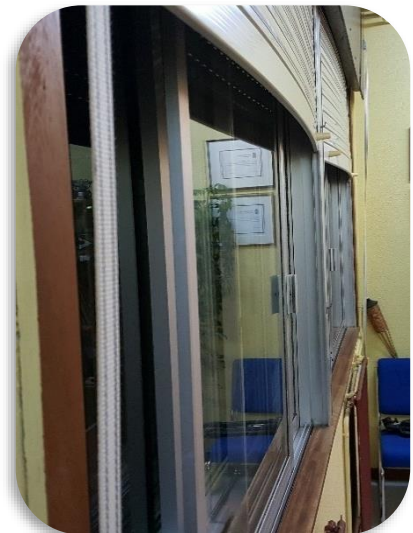
Los usuarios indican que algunas infiltraciones de aire que perciben y causan falta de confort térmico provienen de algunas holguras presentes en las cajas de persiana. Además, el estado de algunas persianas es defectuoso (como por ejemplo pandeo y/o rotura de cintas). Generalmente son de madera, se encuentran en la parte superior de las ventanas abarcando toda su longitud, y tienen un ancho aproximado de 35 cm.

Figura 26 – Exterior de caja de persiana. Pandeo de hojas (der.) y cintas libres (izq.)

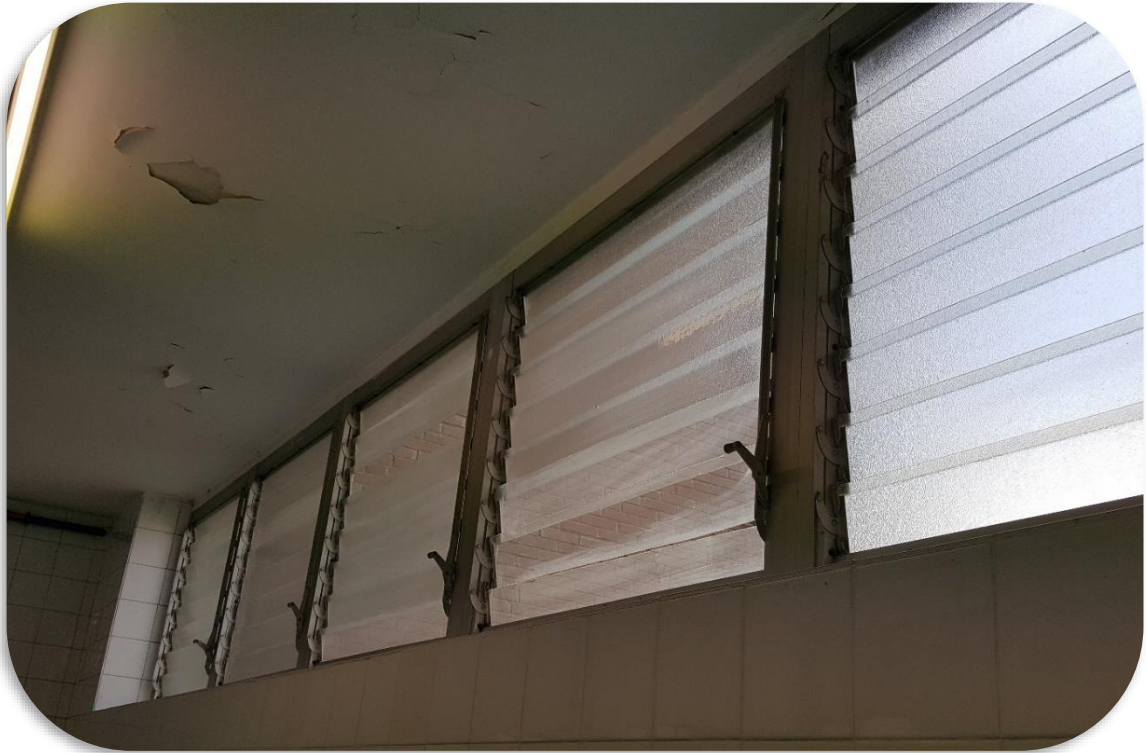
graves en las zonas de los baños ya que se dejan las ventanas normalmente abiertas o porque tienen lamas que no cierran correctamente.

Figura 27 – Huevo en la envolvente con carpintería metálica sin RPT y lamas de vidrio.

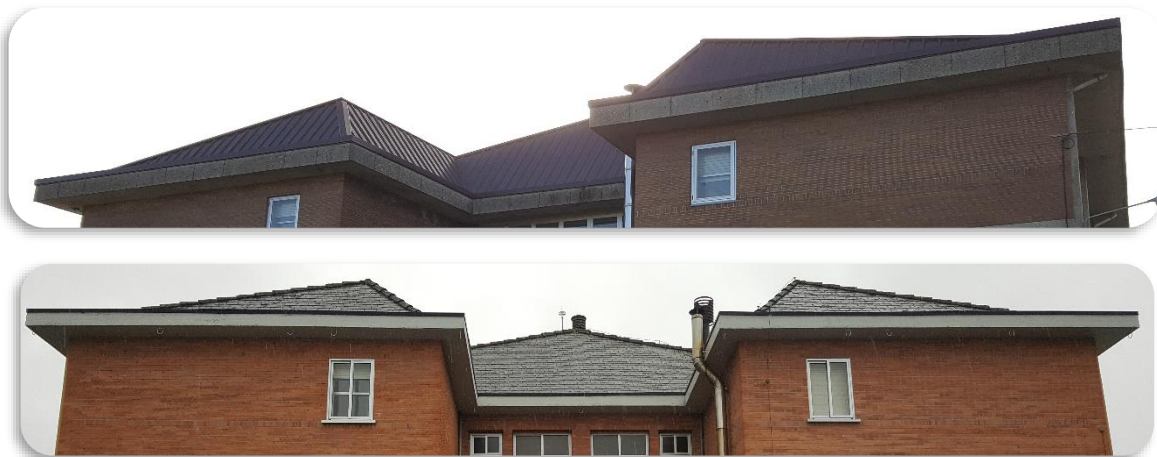
La cubierta se define terminada en teja árabe según proyecto, no obstante, en realidad se encuentra en su lugar generalmente una cubierta de pizarra, apoyada sobre doble tablero de rasilla y viguetas de hormigón. En algunos centros, como por ejemplo en el CEIP Veleiro-Docampo, se encuentran cubiertas metálicas, o incluso cubiertas de fibrocemento. Inclínación general de la cubierta inferior al 30%.

Figura 29 – Cubierta metálica en CEIP Albeiros (superior) y de pizarra en CEIP A Gándara (inferior).

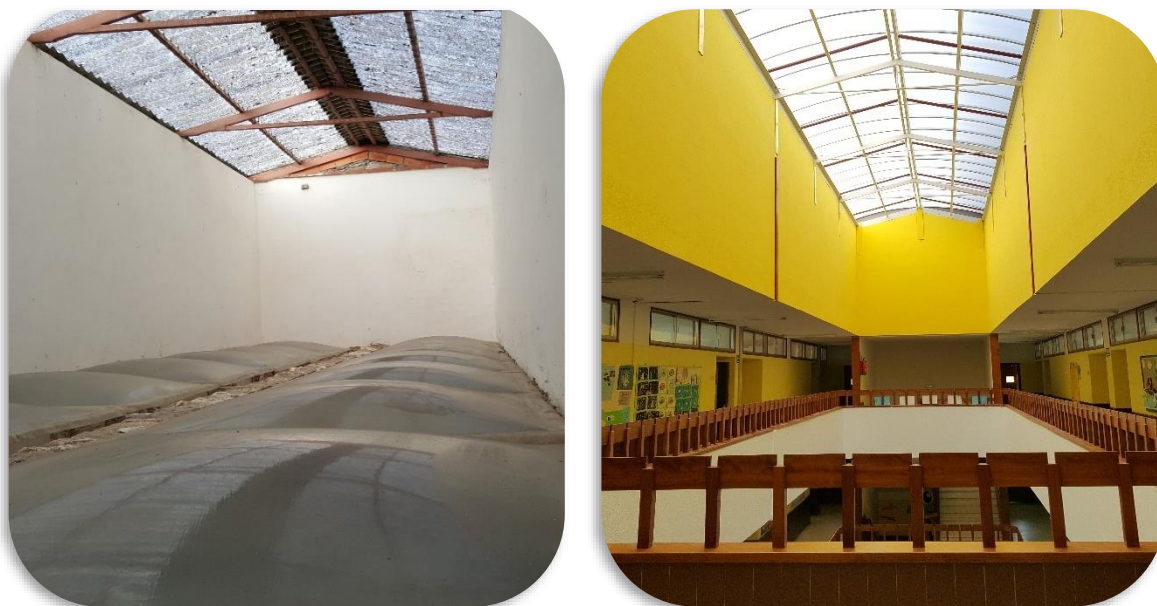
Salvo en el edificio independiente del CEIP Veleiro-Docampo, el resto de centros tiene un gran lucernario en cubierta que permite suministrar de luz natural a la zona del patio interior debajo de la cual se encuentra. La comunicación del lucernario con el patio en algunos centros es directa, mientras que en otros se encuentra esa comunicación cortada por una placa con nuevos lucernarios a la altura del techo de la planta superior.

Figura 30 – Lucernarios en cubierta de diferentes tipos: cerrado (izq.) y abierto (der.)

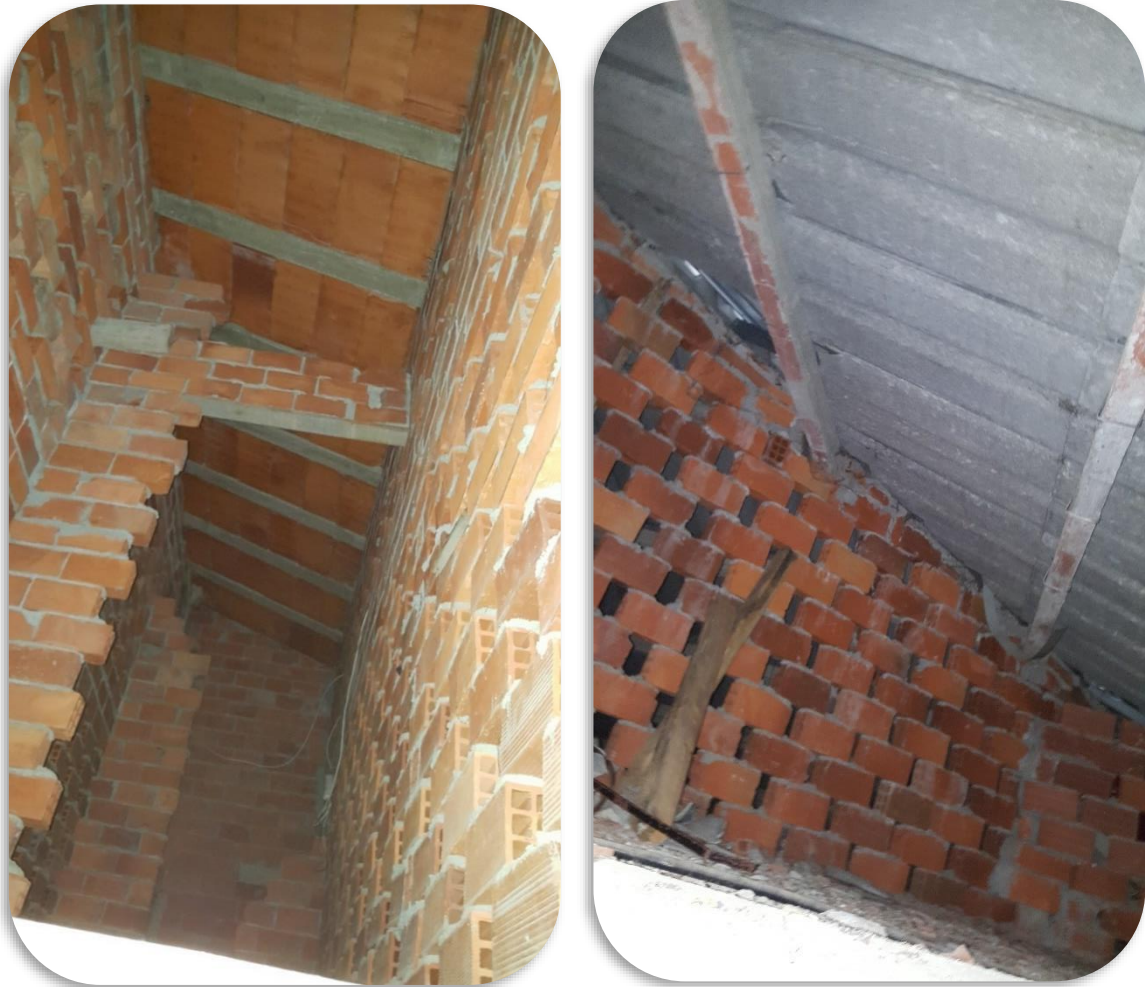
La pizarra apoya sobre tableros cerámicos, se estima de tipo doble rasilla, y esta estructura se apoya en los tabiquillos aligerados (palomeros).

Figura 31 – Diferentes tipos de soportes de cubierta, y entramado de tabiques palomeros.

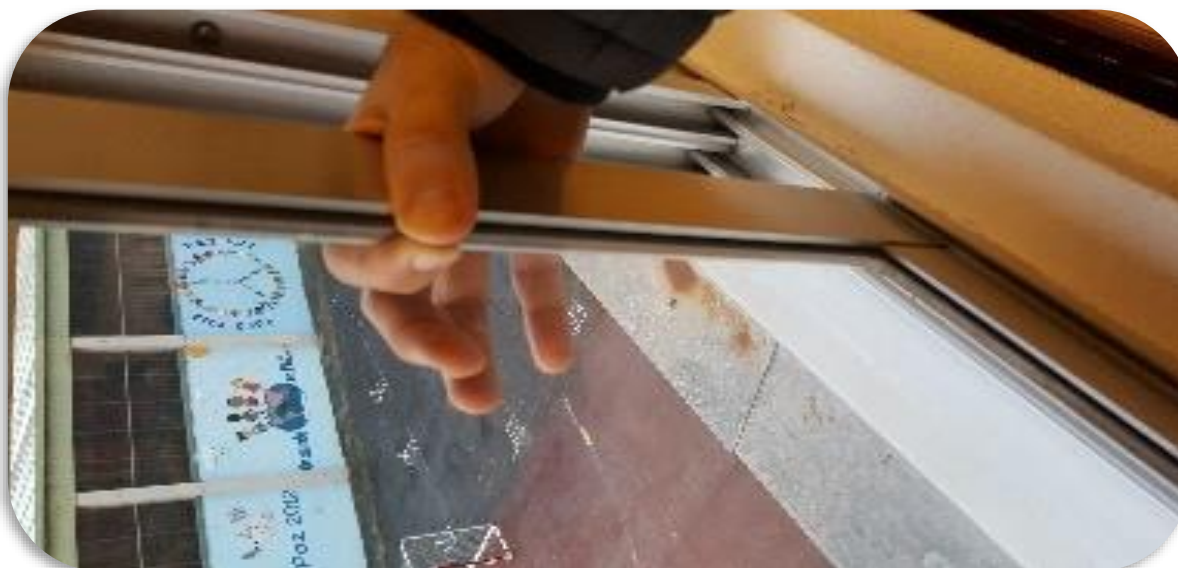
Tabla 16 – Datos del sistema marco metálico sin RPT con vidrio simple.

Sistema marco metal sin RPT vidrio simple	U (W/m²·K)	SHGC
Vidrio simple 3 mm	5,71	0,86
Carpintería metálica sin rotura de puente térmico	5,68	-
Conjunto	5,7	0,76

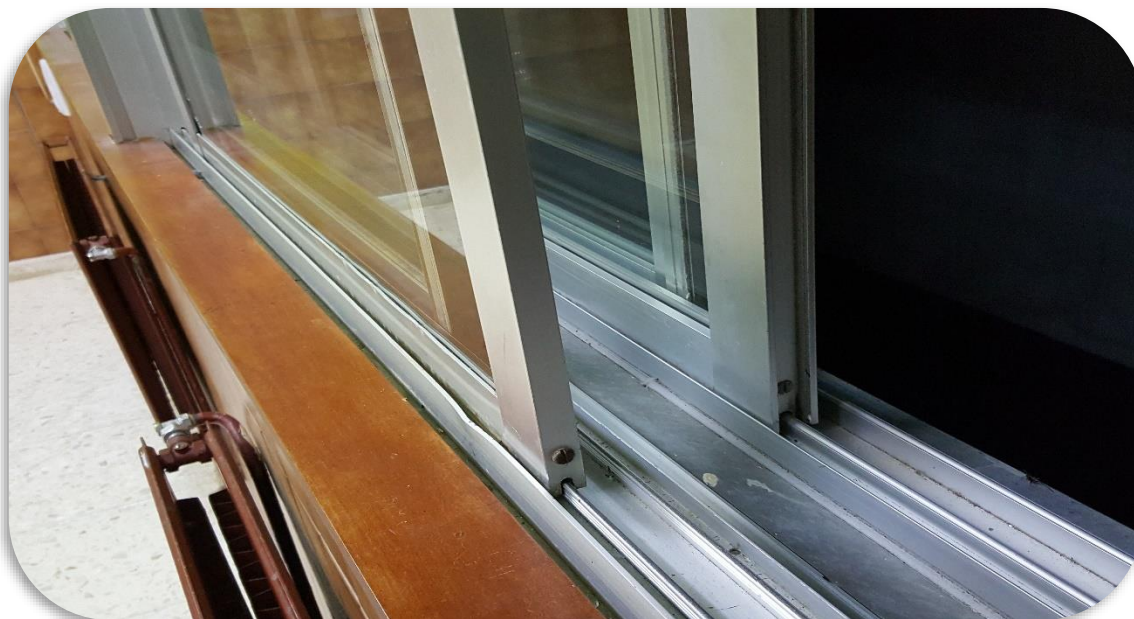
Tabla 17 – Datos del sistema doble ventana con marco de metal sin RPT con vidrio simple.

Sistema doble ventana de metal de vidrio simple	U (W/m ² *K)	SHGC
Combinación de vidrio simple 4 mm	2.81	0.67
Carpintería metálica sin rotura de puente térmico	2.81	-
Conjunto	2.81	0.67

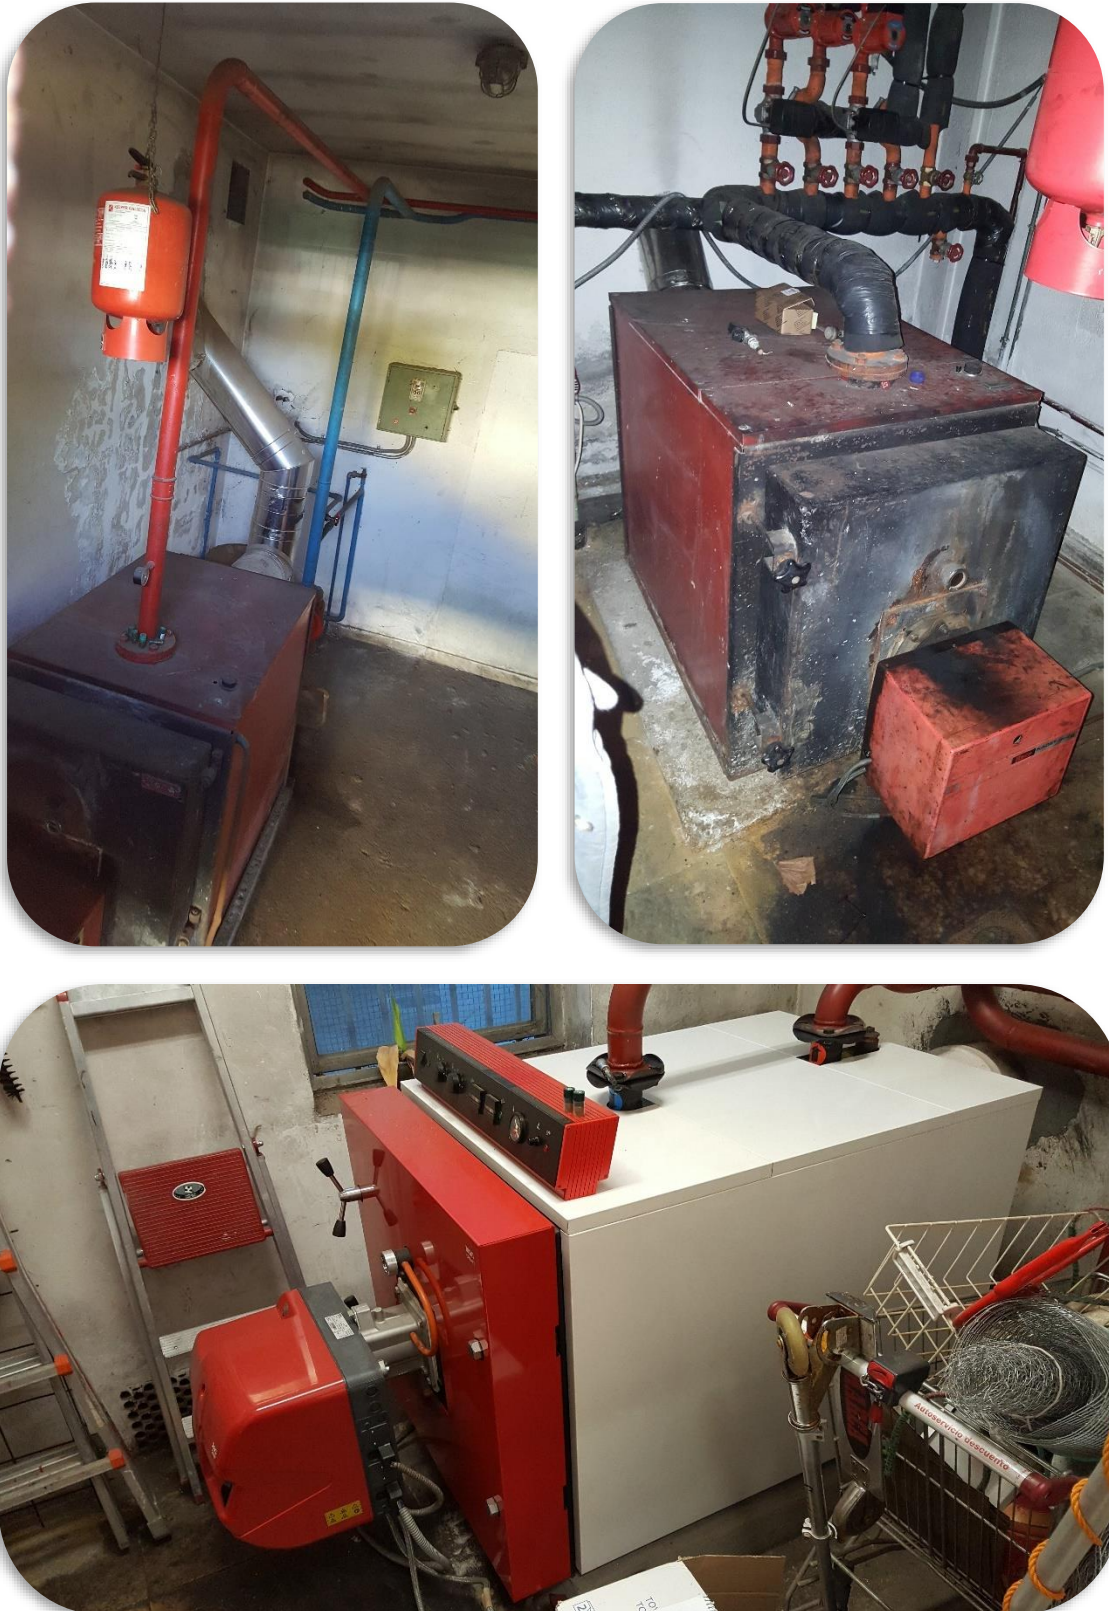
Dependiendo del centro, el encendido es automático o manual, siendo en algunos casos mixto de forma que alguno de los responsables del centro, como por ejemplo el conserje, la pueden apagar manualmente. Normalmente el encendido está programado de forma automática aproximadamente entre las 7:30 y 13:00 horas. Existen dependiendo del centro calderas de diferentes potencias y años de instalación, por tanto, también en diferentes estados de conservación. Se comunica que las salas de calderas pasan correctamente las revisiones mensuales según RITE realizadas por los mantenedores.

Figura 47 – Diferentes salas de calderas en los centros visitados.

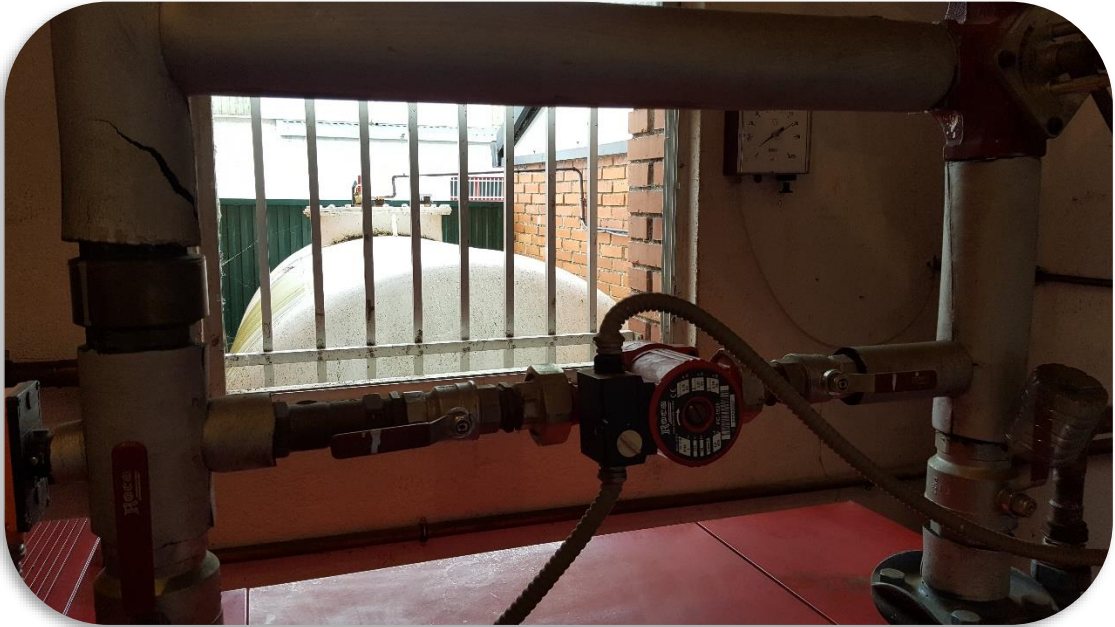
Las salas dan a depósitos de combustible normalmente enterrados, y en otros al exterior, que se identifican por ejemplo localizando las setas de ventilación.

Figura 48 – Depósito exterior de gasóleo de la sala de calderas del CEIP A Gándara, al fondo.

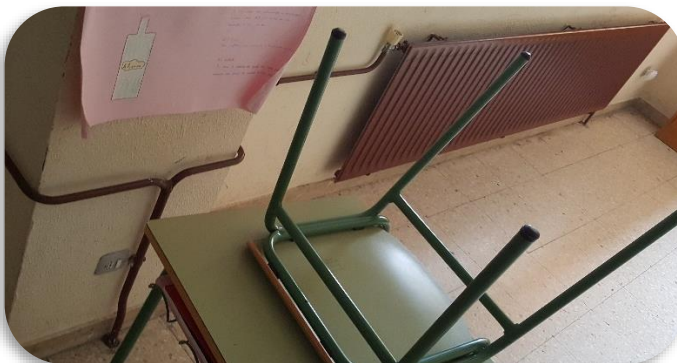
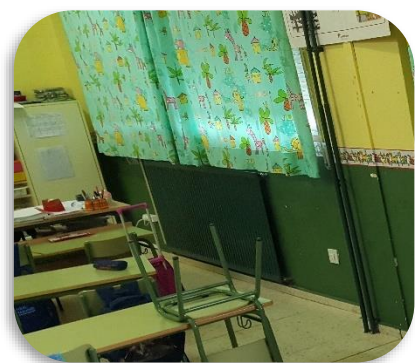
La distribución de calefacción por el centro educativo se realiza mediante varios circuitos de acero de tipo bitubo, es decir en paralelo, en el que por la tubería de ida se realizan tomas para radiadores y el agua se devuelve a la tubería de retorno. El trazado de las tuberías de reparto depende del centro, en algunos va a la vista y es accesible siendo realizado sobre el rodapié de las plantas, mientras que en otros va por el techo o empotrado. En la planta baja generalmente va por el techo siendo visible y accesible.

Figura 49 – Circuito visible (izq.) y empotrado (der.)

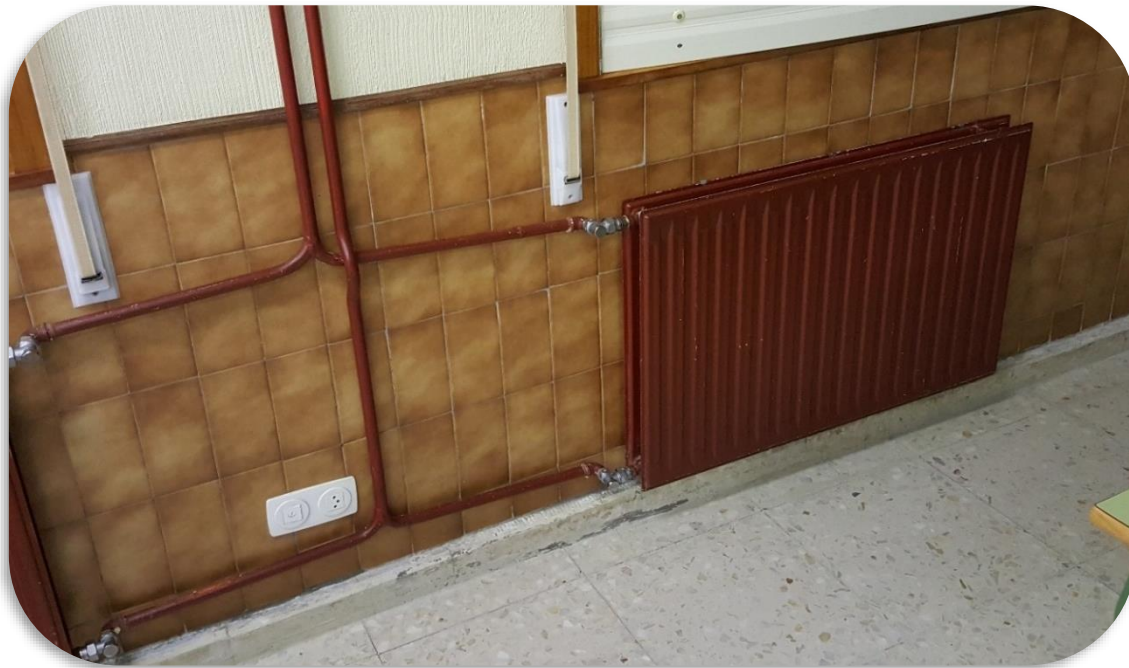
En todas las zonas prácticamente la emisión se realiza mediante radiadores de chapa, que en algunos centros tienen válvulas termostáticas, con unas dimensiones variables en función del espacio a climatizar. Normalmente están colocados bajo ventana.

Figura 50 – Emisor de chapa ubicado bajo ventana.

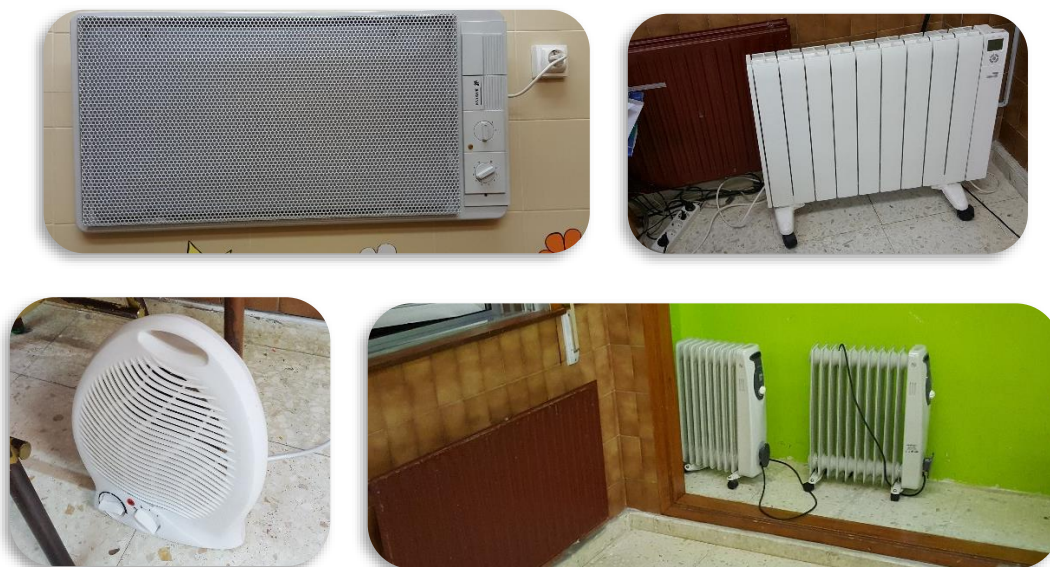
La utilización de emisores eléctricos en ciertas estancias manifiesta la incapacidad de alcanzar la temperatura de confort requerida en el centro en algunas zonas. Es muy destacable la presencia de emisores eléctricos en el CEIP Castroverde.

Figura 51 – Emisores eléctricos en el CEIP Castroverde de diferentes tipos.

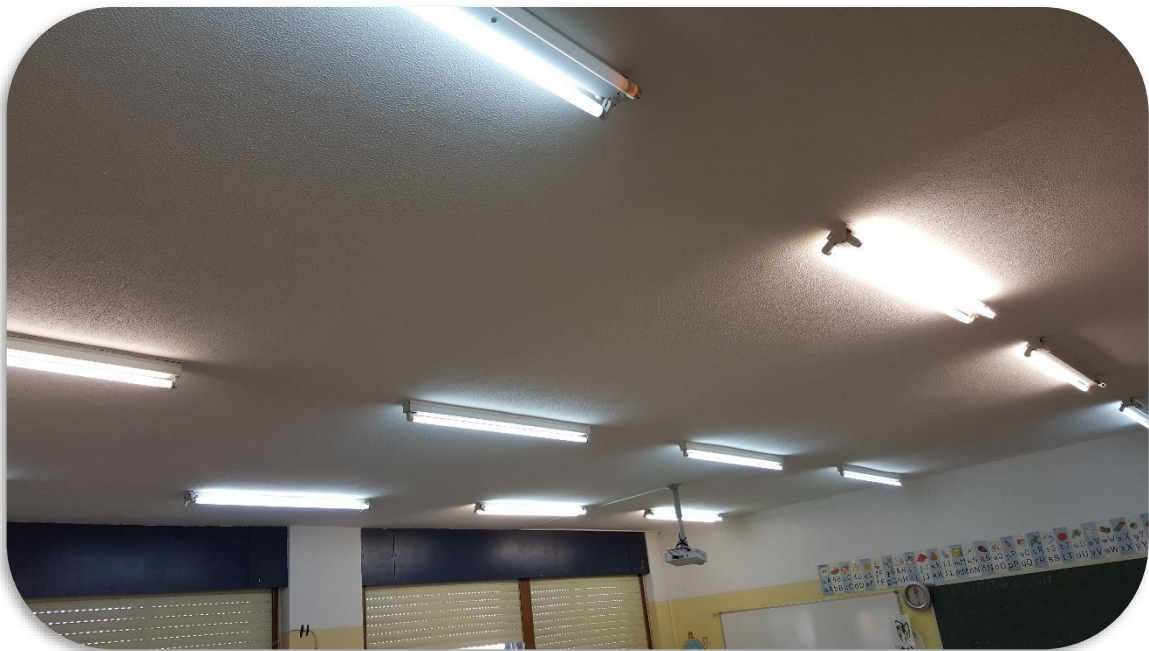
La configuración de luminaria más usada en el centro es la de doble tubo fluorescente de 36 W cada uno, y reactancia electromagnética con una potencia estimada en este equipo auxiliar de 58 W, y una potencia conjunto aproximada de la luminaria total en base a esto de 130 W por cada una de estas luminarias.

Figura 52 – Distribución de luminarias en un aula estándar.

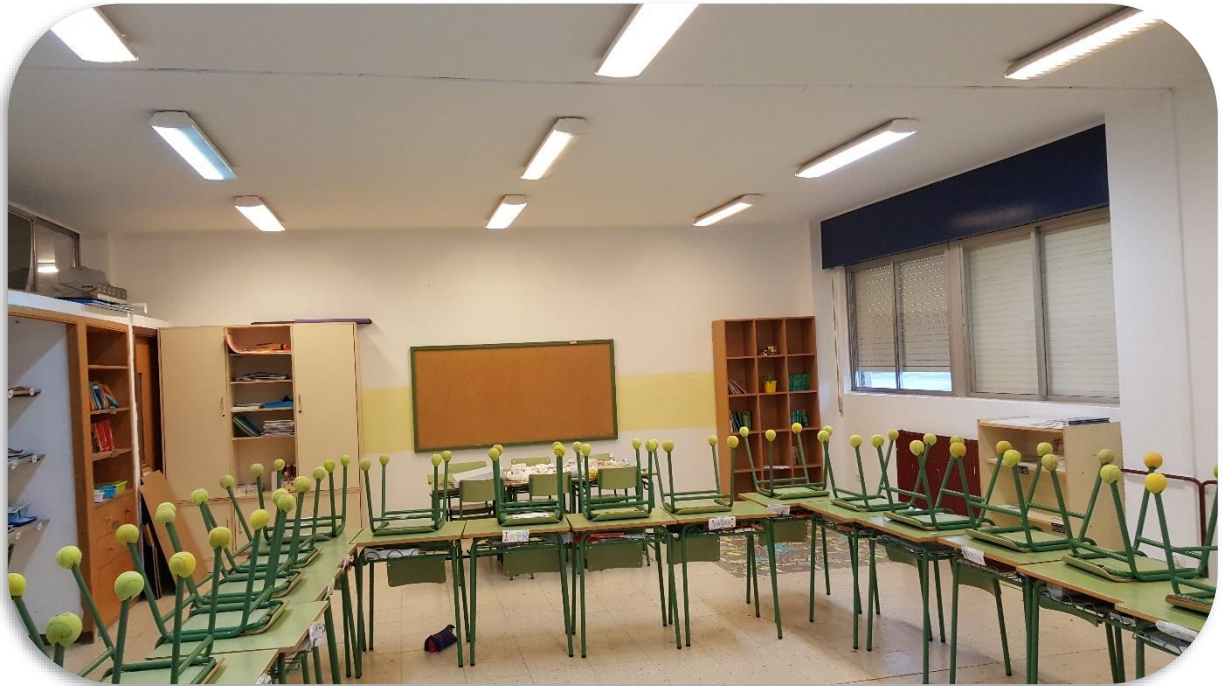
Entre los centros con una distribución de luminarias no coincidentes con la distribución estándar se encuentran el edificio independiente del CEIP Veleiro-Docampo, CEIP A Gándara y CEIP Luís Tobío. El CEIP A Gándara y el CEIP Luís Tobío tienen una distribución de luminarias ligeramente diferente a la estándar al tener la fila central dos tubos en lugar de uno solo.

Figura 53 – Distribución alternativa de luminarias en CEIP Luís Tobío.

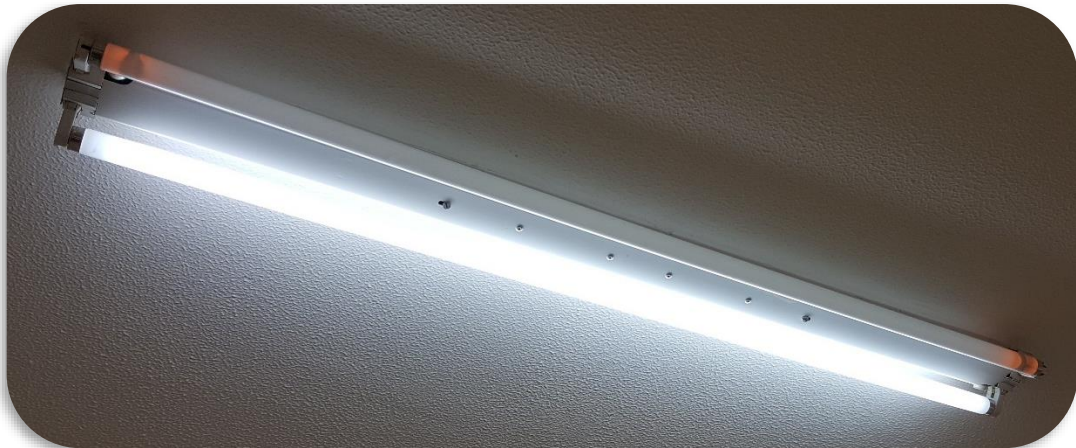
Figura 54 – Luminaria principal en zona de aulas.

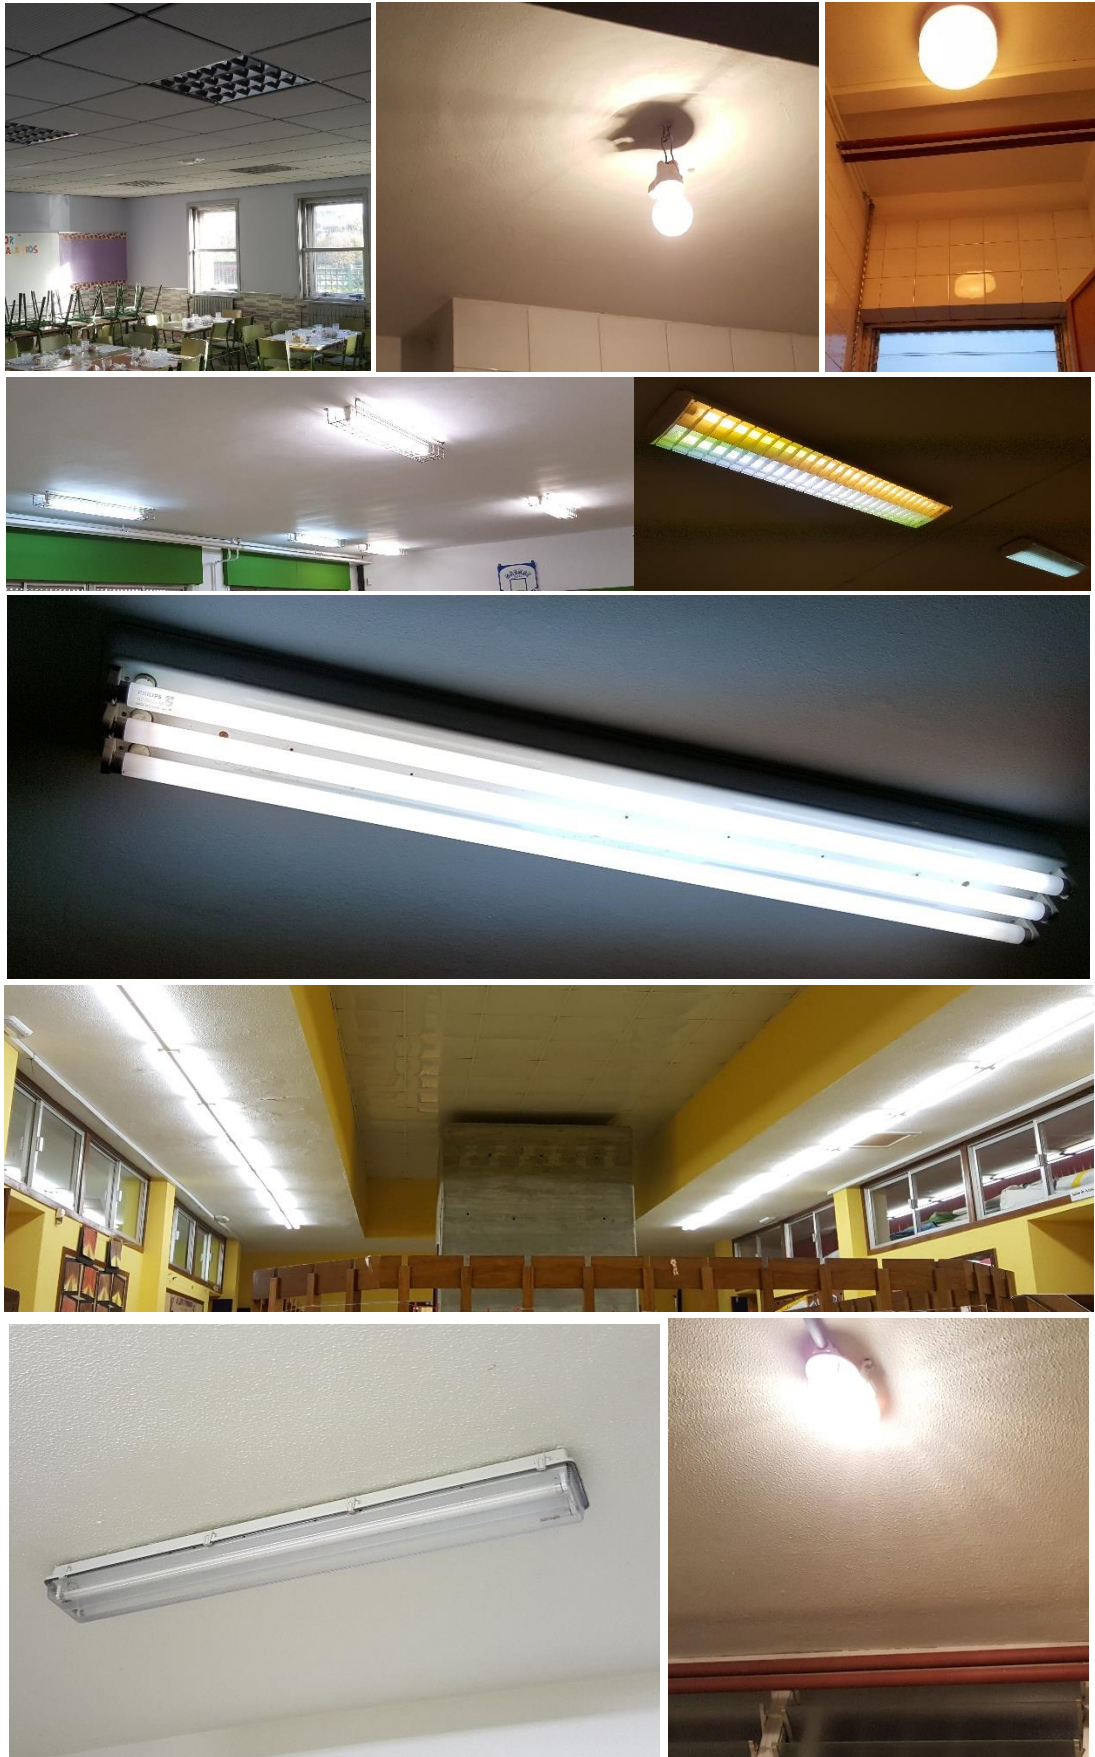
La iluminación del centro se basa principalmente en tubos convencionales fluorescentes. Generalmente los centros tienen la misma distribución en aulas, y en algunos existen zonas puntuales dónde se han sustituido por fluorescentes con otro formato, o incluso puntualmente alguno de los tubos por LED. Se encuentran también otras tecnologías minoritarias como bombillas de bajo consumo e incandescentes.

Figura 55 – Diferentes tipos de luminaria en los centros.
