***Estudio energético de 9 centros educativos
a partir de tipología constructiva similar con
resultados de certificación energética en la
provincia de Lugo.***

**Consellería de Cultura, Educación e
Ordenación Universitaria**

Enero de 2018

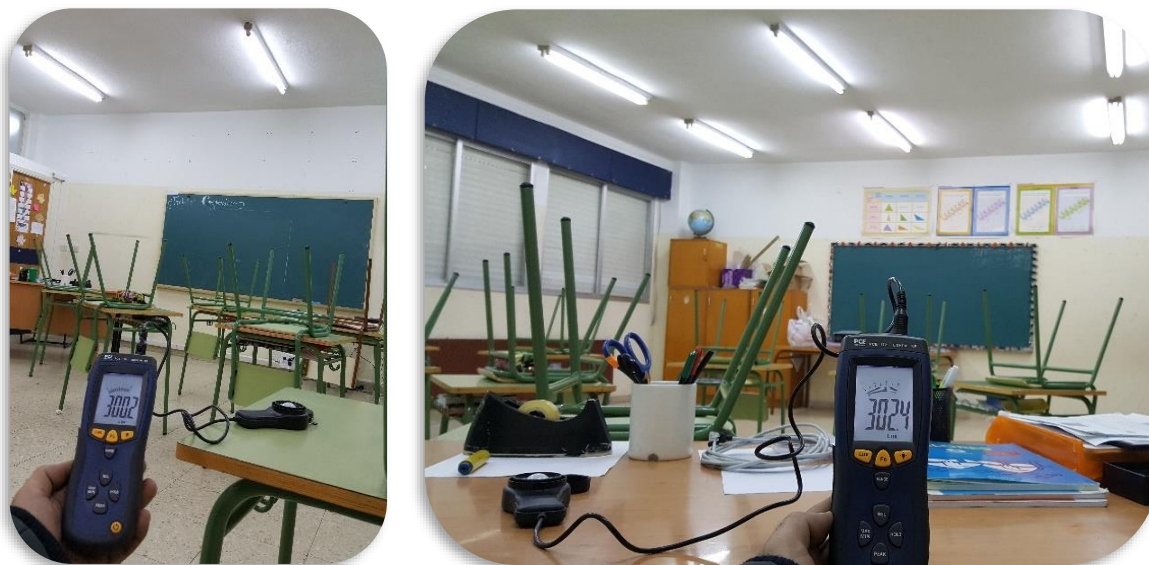
Las mediciones realizadas con el luxómetro arrojan diferentes valores en función de la tipología de luminaria instalada, por ejemplo en un aula representativa en el edificio 1 del CEIP Veleiro-Docampo las mediciones son ligeramente superiores a los 300 lux en el plano de trabajo (mesas), y sin contaminación lumínica por luz natural (persianas cerradas). En otros centros en cambio, en algunas aulas se registran valores de más de 500 lux, siendo la explicación las luminarias presentes en la pizarra (a medida que alejamos el medidor el valor cae por debajo de los 450 lux).

Figura 81 – Mediciones lumínicas en aula tipo en CEIP Veleiro-Docampo (edificio 1).

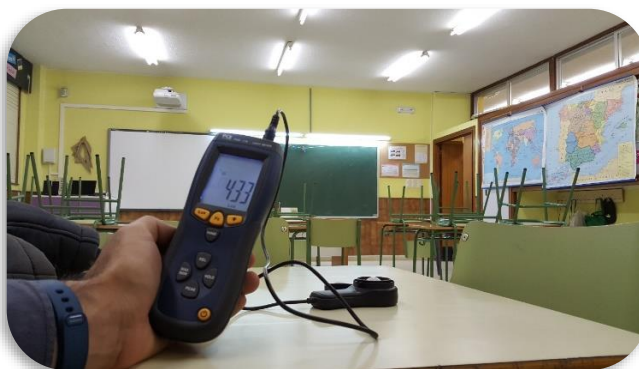
Figura 82 – Mediciones lumínicas en un aula tipo en CEIP Castroverde.

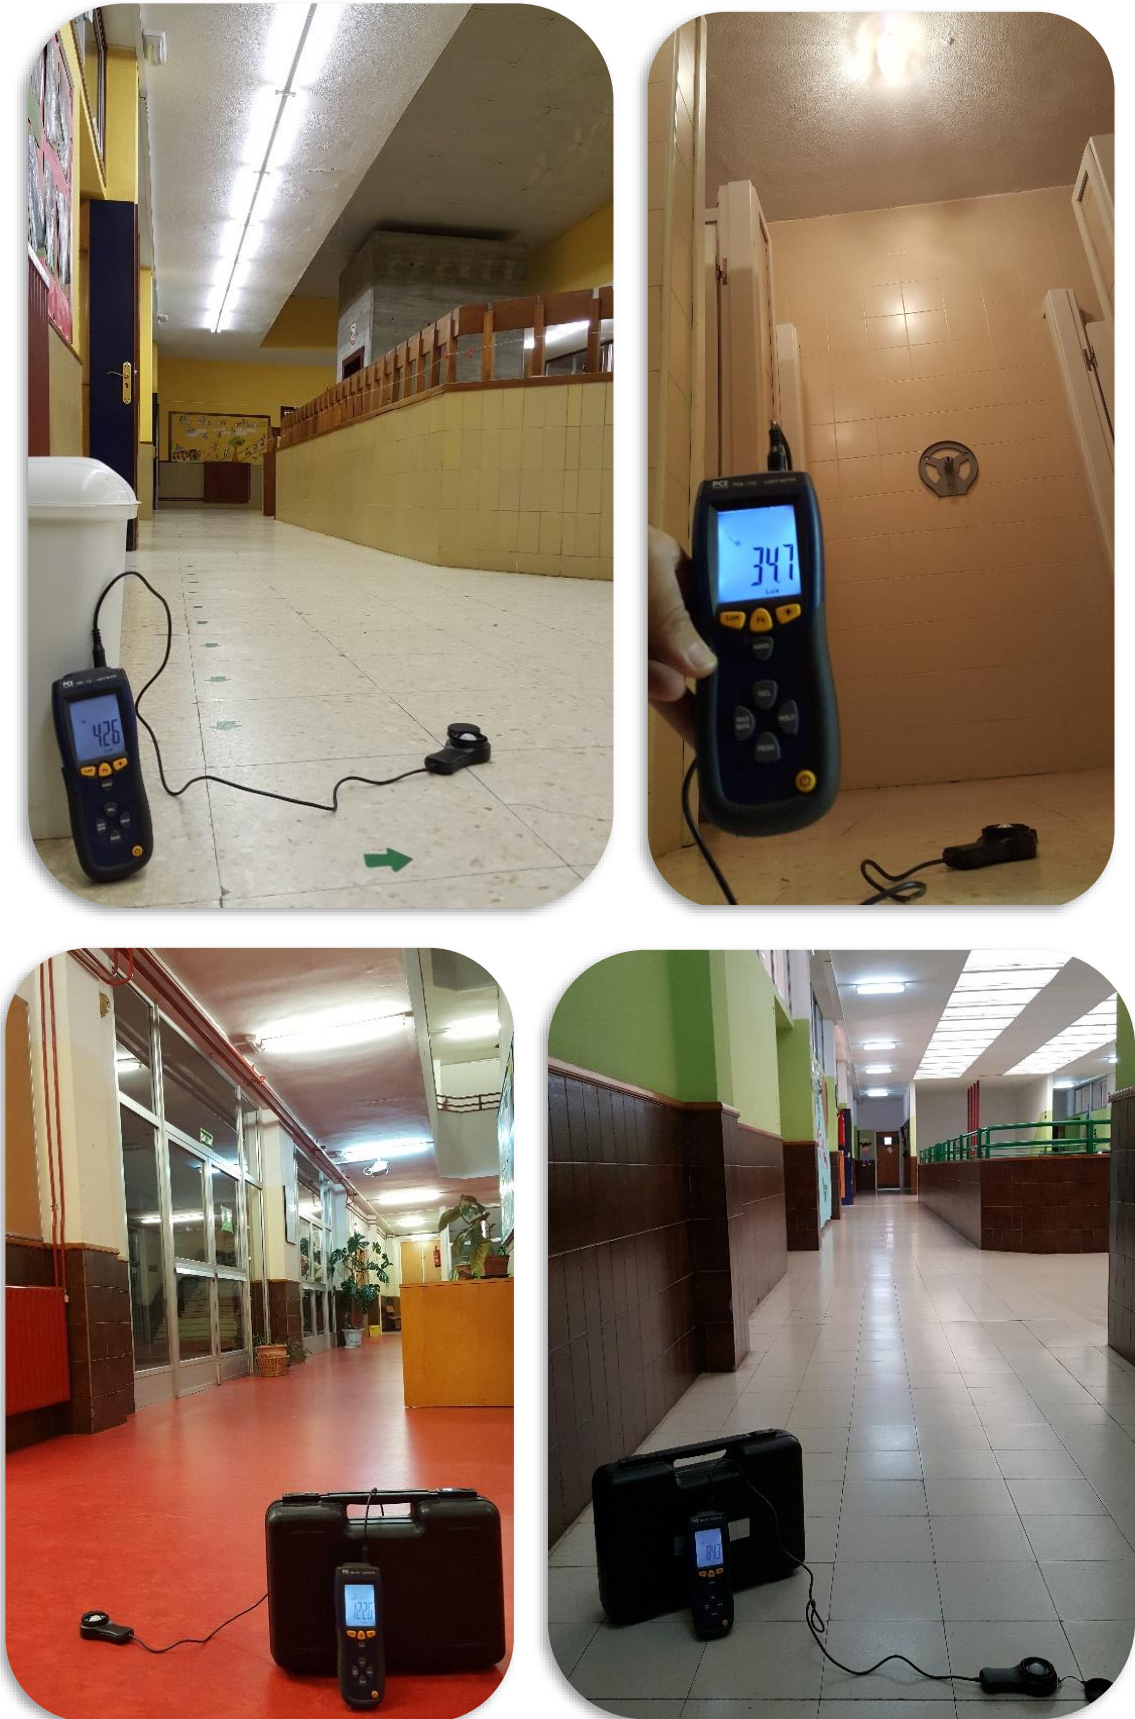
Las mediciones en pasillos y zonas de acceso cumplen o no dependiendo del centro. Así como por ejemplo para el pasillo superior del CEIP Castroverde está muy por encima con valores registrados en el plano de trabajo del orden de los 425 lux, en algunos baños es de apenas 40 lux; y en cambio en el CEIP Luis Pimentel se registra en el pasillo inferior 122 lux y en el CEIP Paradai valores de 84 lux.

Figura 83 – Varias mediciones lumínicas en las zonas de tránsito y baños de diferentes centros.

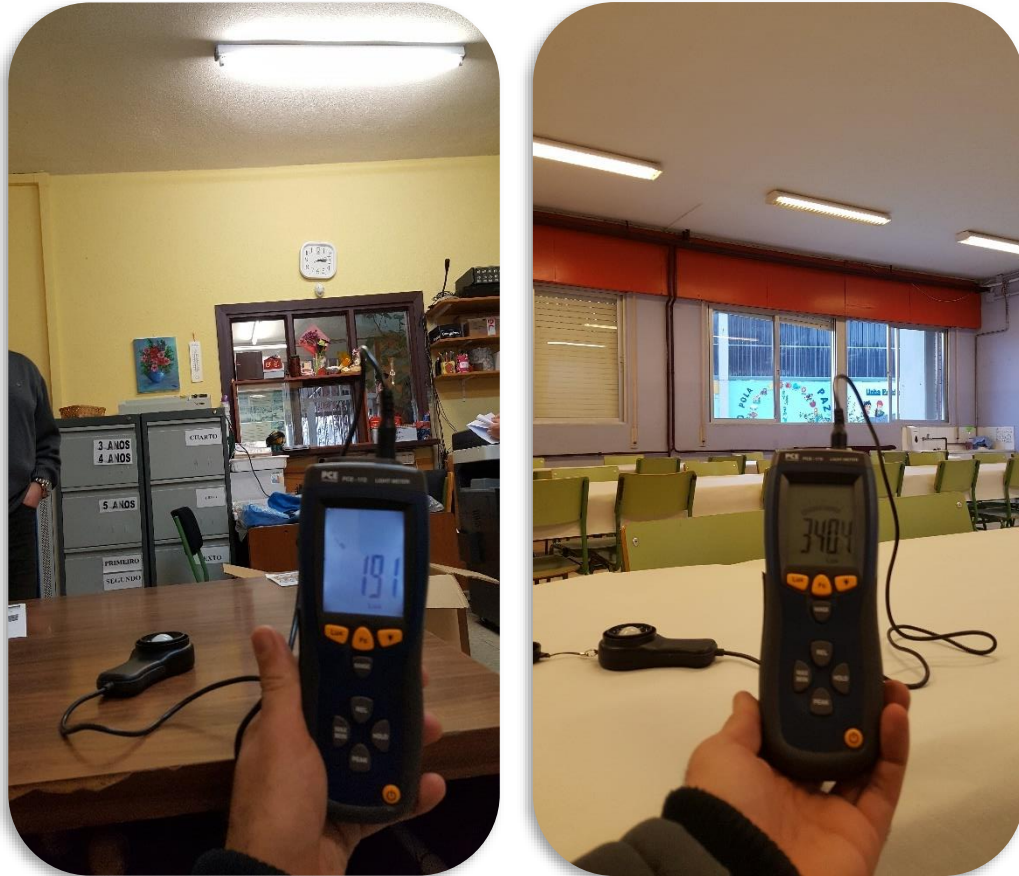
Figura 84 – Mediciones en zona de uso administrativo (izq.) y comedor (der.)

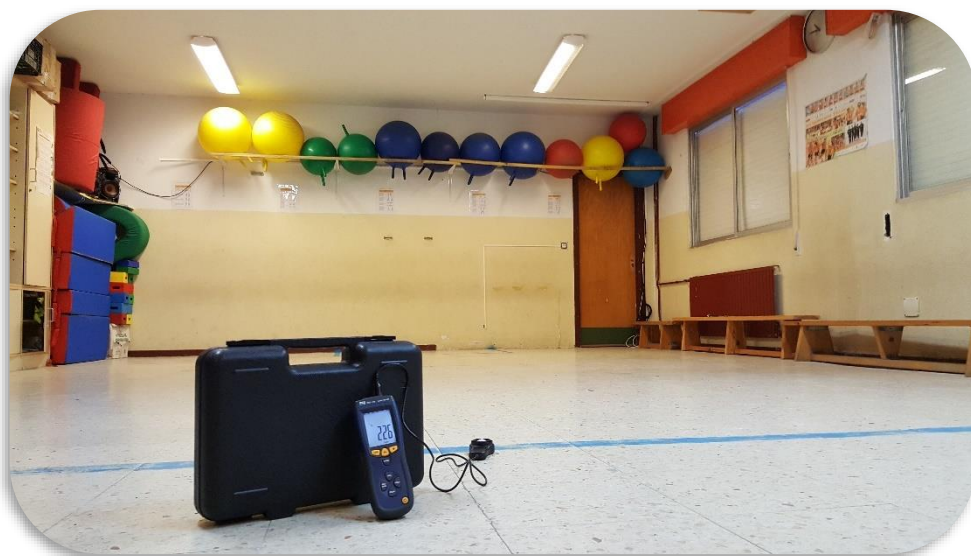
Figura 85 – Mediciones en zona de uso gimnasio en CEIP Luís Tobío.
