Plano: EA-01	
Escala: 1/200	Revisión: 01
EXPEDIENTE: ED 41/19MSRP FECHA: Febrero 2020 SITUACIÓN: Av. Buenos Aires 9, Mondoñedo 27740 PROMOTOR: Consellería de Educación, Universidade e Formación Profesional, Xunta de Galicia	
Proxecto Básico e de Execución para a rehabilitación integral do CEIP Alvaro Cunqueiro de Mondoñedo (Lugo)	
TÍTULO: ESTADO ACTUAL Y ACTUACIONES PREVIAS. PLANTA BAJA	
ARQUITECTOS: - SONIA MARTINEZ DEIROS (Colegiada: 3.474) - JOSE MANUEL CASTRO VAZQUEZ [Doctor]. (Colegiado: 4.137)	
PAQUETE: ARQUITECTURA

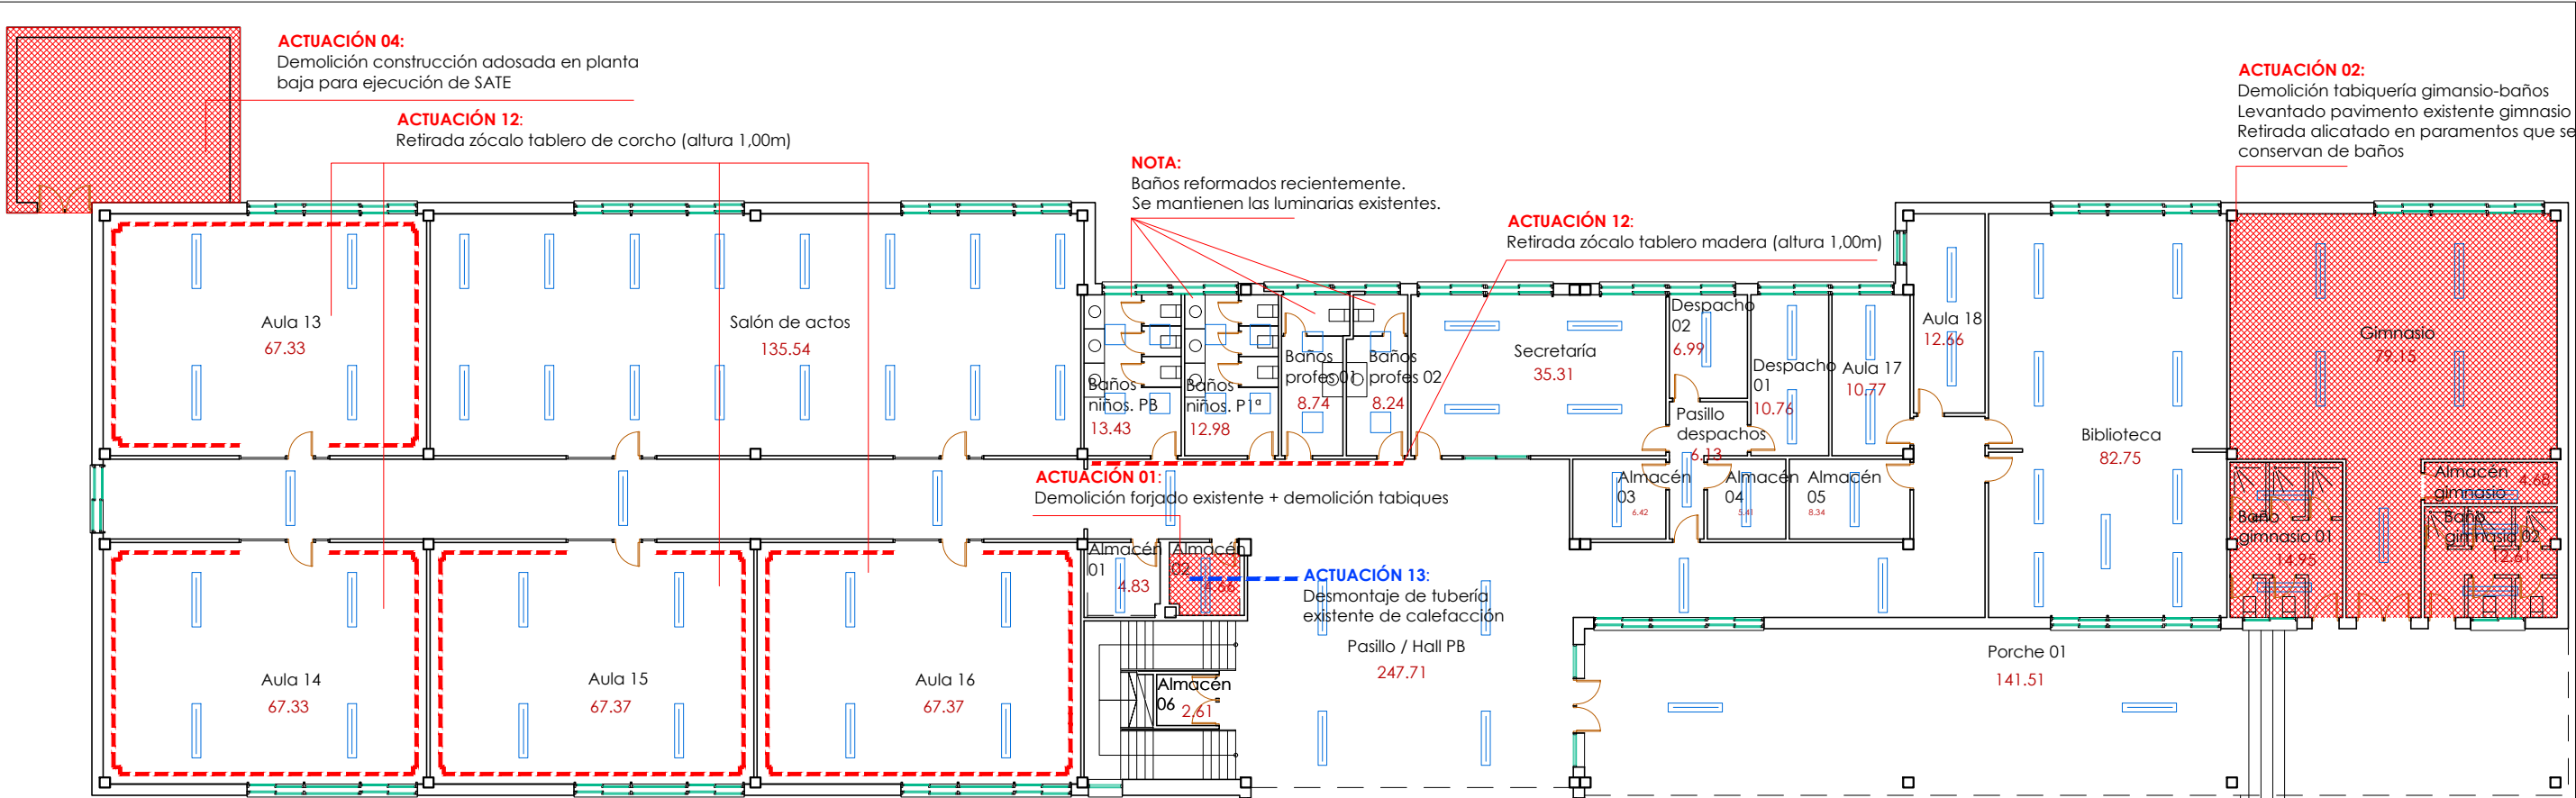
- ACTUACIONES PREVIAS**
- Actuación 01:** Demolición de forjado existente con previo apuntalamiento del forjado y apoyo del forjado existente (suelo planta primera) mediante muro de 1pie de ladrillo macizo y perfil IPE 180. También se procederá a la demolición de los tabiques de PB y P1ª para nuevo acceso al ascensor y recolocación de tuberías existentes de calefacción.

- Actuación 02:** Demolición de tabiquería existente de distribución en el gimnasio y baños exteriores. Se levantará el pavimento existente para nueva colocación según distribución de estado reformado.

- Actuación 03:** Levantado de pavimento existente de granito correspondiente a una antigua dependencia para posterior colocación de terrazo a igualar con pavimento existente.

- Actuación 04:** Demolición construcción adosada en PB para correcta ejecución de SATE.
- Actuación 05:** Levantado de luminarias existentes en planta baja (105 luminarias).

- Actuación 06:** Levantado de carpinterías existentes (dobles ventanas por hueco)
- Actuación 10:** Pulido y abrillantado de: pasillos (PB/P1ª), biblioteca, comedor, zonas de cocina, baños (PB) y sala de profesores.

- Actuación 11:** Retirada zócalo existente (alcatado) en comedor. Altura 1,05m.
- Actuación 12:** Retirada zócalo madera/corcho existente en PB y P1ª. Altura 1,00m.

- Actuación 13:** Desmontaje de tubería existente de calefacción para instalación de ascensor con posterior recolación de la tubería en pasillo.
