## 01. MEMORIA DESCRIPTIVA

## 01. ANTECEDENTES Y CONDICIONANTES DE PARTIDA. DATOS DEL ENCARGO Y AUTORÍA.

El centro escolar se sitúa en la Rúa Uxío Novoneira nº 81, 27518, de Chantada (Lugo). La parcela cuenta con los servicios urbanísticos de abastecimiento de agua, evacuación de aguas residuales, suministro de energía eléctrica, suministro de telefonía y acceso rodado por vía pública.

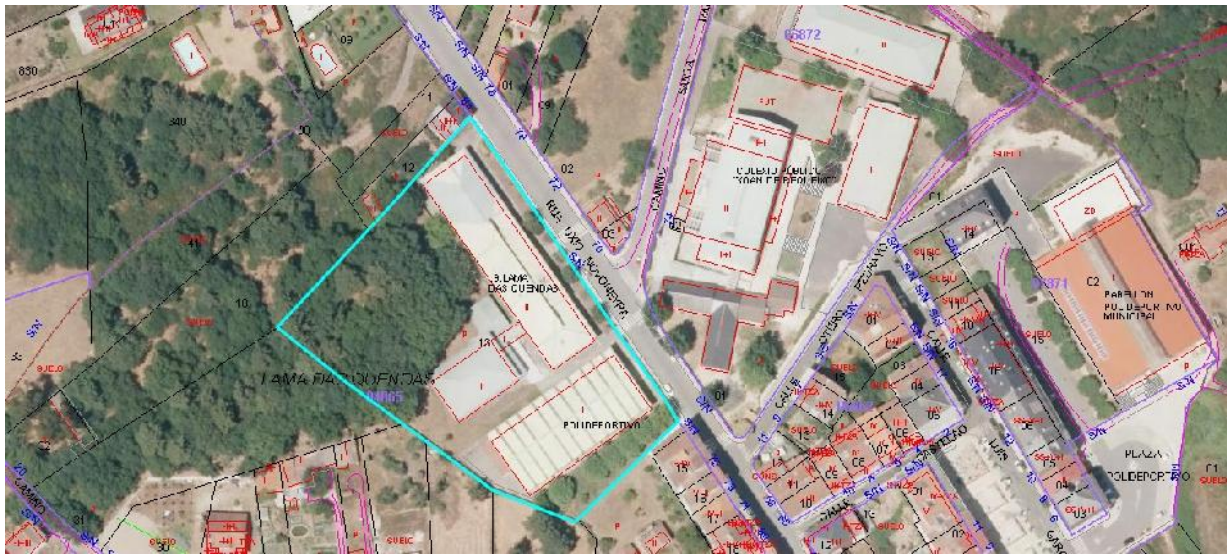
##### Forma.

La parcela tiene forma poligonal irregular.

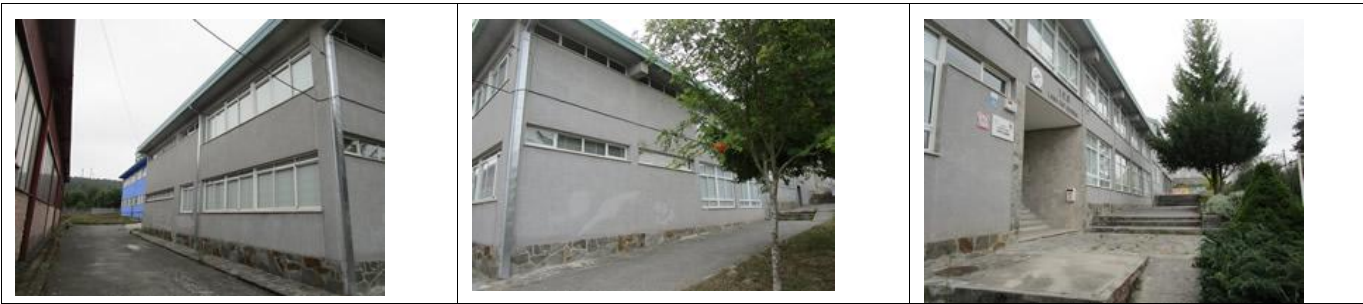
### EDIFICACIÓN PRINCIPAL

## 09. DOCUMENTACIÓN FOTOGRÁFICA ESTADO ACTUAL DE LA EDIFICACIÓN
