fase: PROYECTO DE EJECUCIÓN
arquitecto: LEONARDO LLAMAS ÁLVAREZ - COAG nº 4.632

plano: ACTUACIONES

REHABILITACIÓN INTEGRAL
I.E.S. O COUTO

plano nº
AC.01

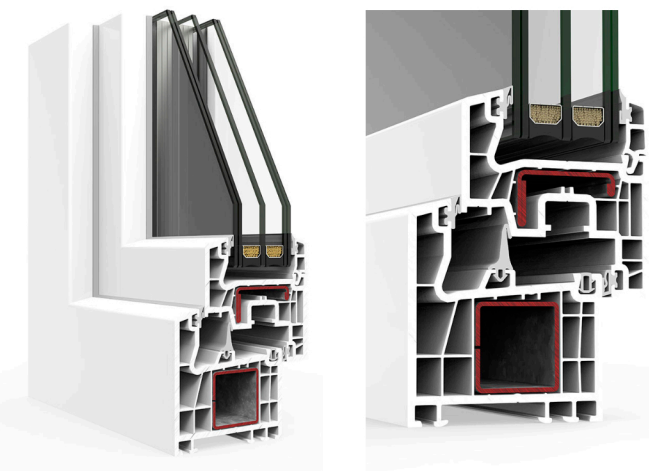
3. Sustitución de carpinterías de aluminio existentes por carpinterías más eficientes, compuestas por PVC con triple vidrio.

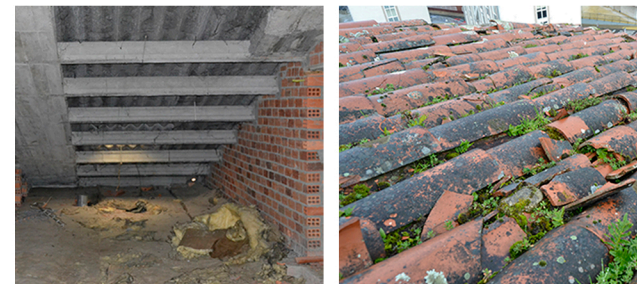
Cubierta existente

5. Retirada de cubierta existente e instalación de una nueva cubierta ventilada mediante sistema de doble rastrelado que favorece una correcta microventilación.

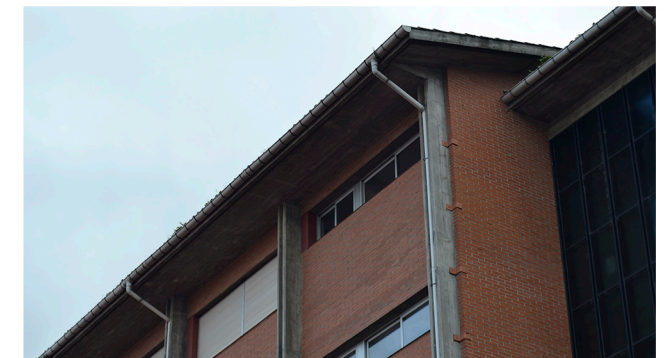
8. Se respetarán las bajantes de pluviales existentes en el edificio.
