## MEMORIA DESCRIPTIVA

Por la Consellería de Cultura, Educación, Formación Profesional e Universidades a través de la Secretaría Xeral Técnica se solicita la redacción del presente Proyecto Básico y Ejecución de la rehabilitación integral del CEIP Oza dos Rios, en orden de subsanar las deficiencias advertidas en el estado de conservación del propio edificio tanto por el propio cuerpo directivo del mismo, así como las que se reflejan en el *Informe de Estado y Valoración* elaborado por D<sup>a</sup>. Eva López Rodríguez arquitecta colegiada COAG 4744 a petición del propio Concello de Oza Cesuras, como por las visitas realizadas al centro por el arquitecto que suscribe con el fin de verificar el alcance de las obras necesarias para llevar a cabo las mejoras reclamadas.

El presente Proyecto contempla lo trabajos de rehabilitación integral del CEIP Oza dos Ríos, los cuales constan principalmente de:

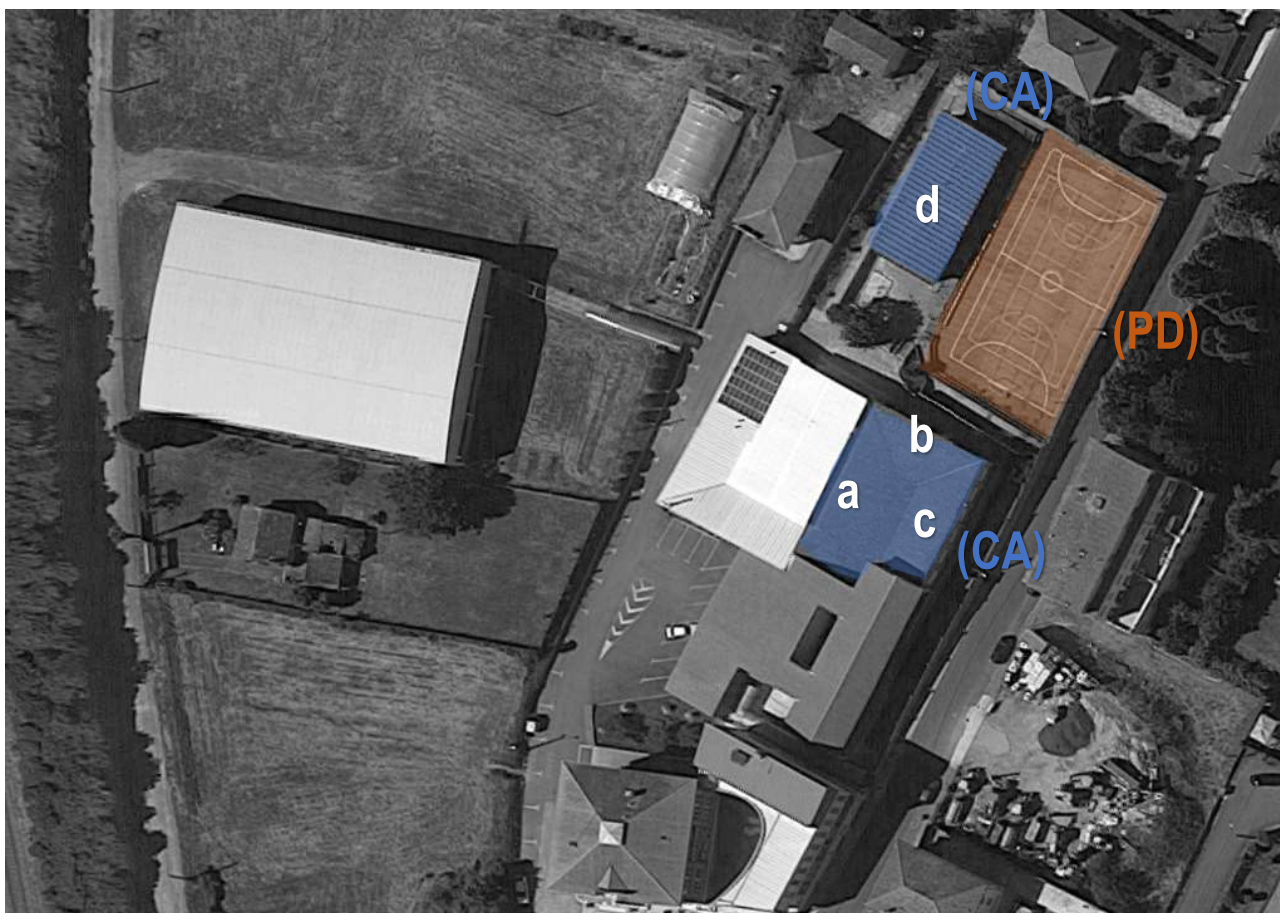
**Imagen 03.** Imagen aérea del centro

Uno de los espacios exteriores que habitualmente funciona como patio exterior cubierto **(4)** tal como se puede observar en las fotografías – y así se hace referencia a su vez en el Informe – presenta cubrición con planchas de policarbonato translucido, las cuales, a fecha de las visitas realizadas no presentan un óptimo estado de mantenimiento y conservación, no pudiendo servir al efecto por el cual se instalaron que era principalmente dotar de luz natural a un patio interior cubierto. Serán objeto de sustitución, así como la subestructura metálica la conforma.

Como se puede observar a su vez en la imagen siguiente (**Imagen 04**) ésta cubierta de planchas originalmente translucidas es faldón de cubierta en el cual se aloja un canalón longitudinal que es elemento de recogida y evacuación de los faldones **a, b y c** (**Imagen 03**). Este canalón, en episodios de grandes lluvias está provocando filtraciones en las aulas que se encuentran bajo el mismo, siendo necesario tanto la comprobación de su dimensión como el estudio del encuentro constructivo con el objetivo de minimizar el riesgo de desbordamiento y afecciones a otros elementos garantizando la estanqueidad de este.

En el volumen destinado actualmente a aula de música (**d**) (**Imagen 03**), se realizarán trabajos interiores de adaptación de un espacio para su uso como aula de psicomotricidad. Para ello se aprovecharán los actuales vestuarios (en la actualidad empleados como almacenes y trasteros) para este manteniendo un aseo como aprovechamiento de las instalaciones existentes.

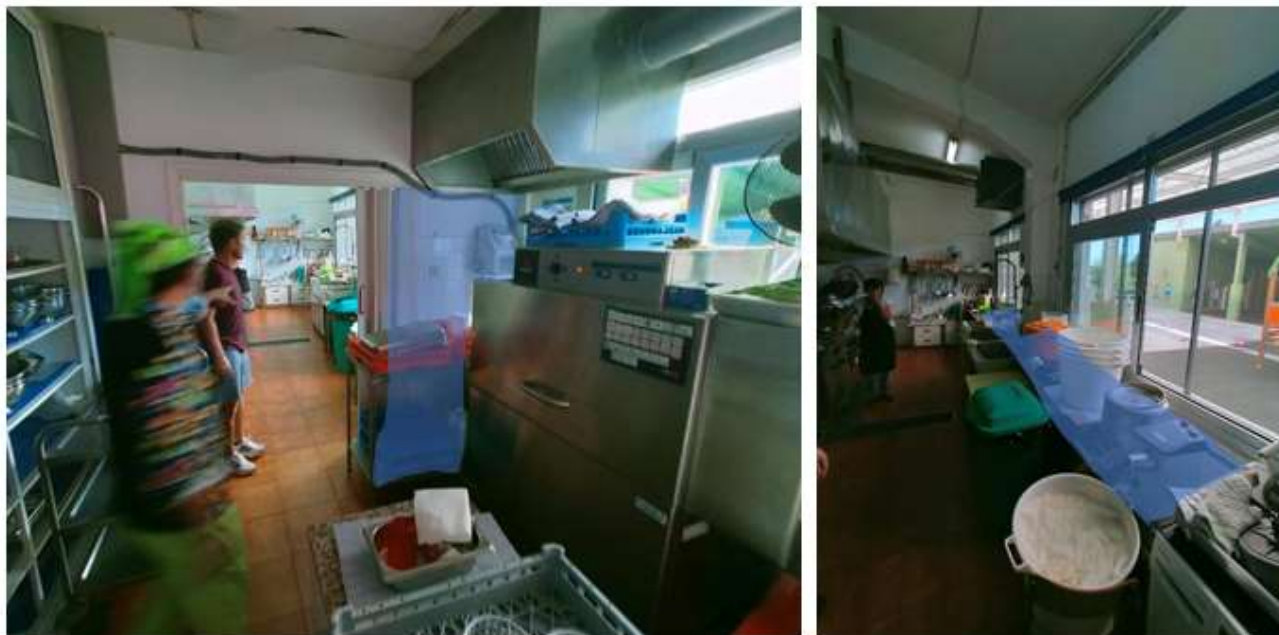
**Imagen 06.** Cocina CEIP 09/2022

También se contemplan trabajos interiores de adaptación de la actual tabiquería que separa las zonas de cocina (menaje y la propiamente de preparación de alimentos) de modo que los aparatos de la cadena de lavado sean más accesibles, mejorando su uso y facilitando el desarrollo de las labores del personal encargado. Se sustituirá a su vez el actual mesado de elaboración (granito pulido) por uno de acero inoxidable que cumpla con las normas higiénico-sanitarias establecidas para este tipo de locales.

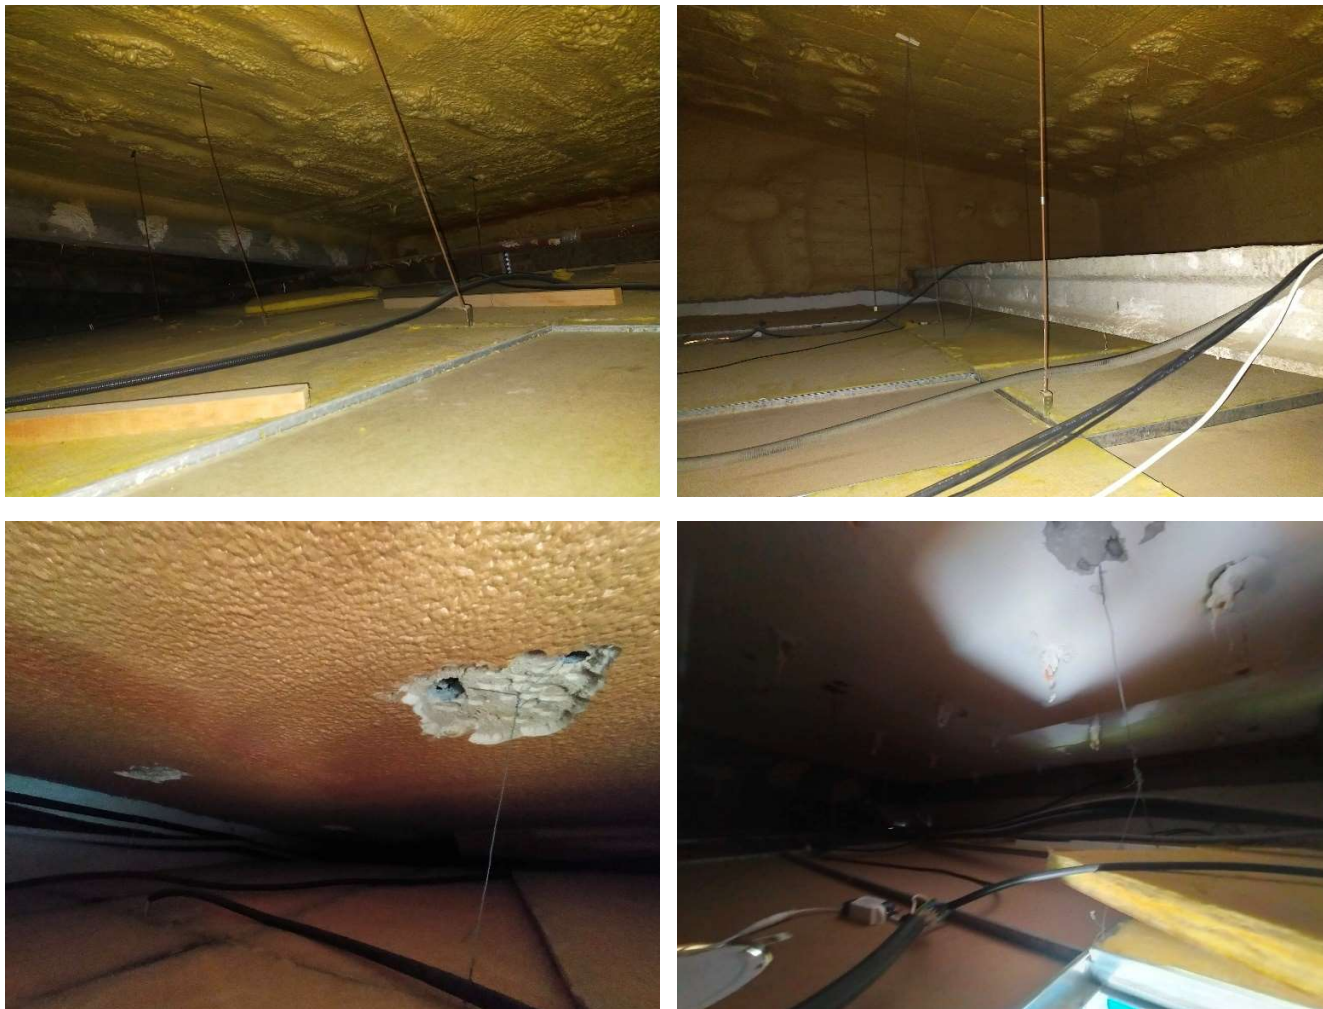
**Imagen 07.** Espacios falso techo aulas / vestíbulos

Asimismo, y como complemento a todas las actuaciones previamente referidas y descritas, se llevará a cabo el desmontaje del actual falso techo en las estancias del centro que lo presentan para su sustitución por un nuevo también registrable constituido por panel acústico autoportante de lana de roca. Como consecuencia de la previsión de estos trabajos se llevó a cabo una inspección del espacio existente entre el falso techo existente y las diferentes cubiertas del edificio de la cual se adjunta a continuación resumen fotográfico.

Se comprueba que los forjados de cubierta del edificio principal - exceptuando el aula de música - están formados en su totalidad por forjados inclinados unidireccionales de hormigón armado. Estos forjados se conforman mediante vigas perimetrales (en pendiente) apoyadas en costillares de hormigón armado (muros y pilares de hormigón armado) conformando los diferentes volúmenes del edificio.

Todos los forjados en los cuales se han realizado trabajos previos de sustitución de cubierta presentan aislamiento térmico a base de poliuretano proyectado de 2 – 3 cm aproximadamente en su cara interior. Se observa que el actual falso techo registrable de 60 x 120 cm presenta en su cara interior aislamiento de lana mineral de también 2-3 cm de espesor.

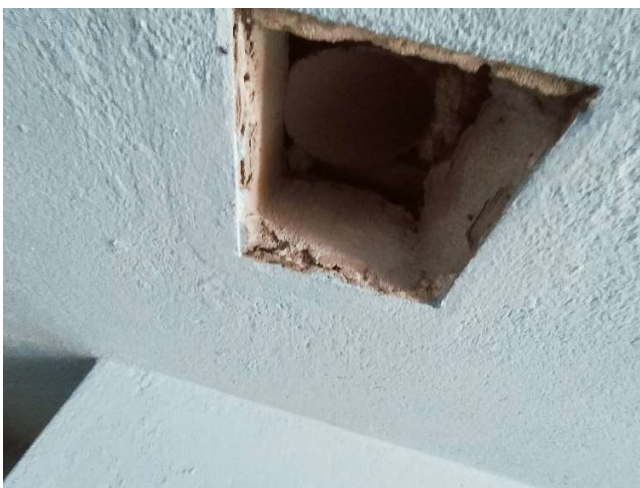
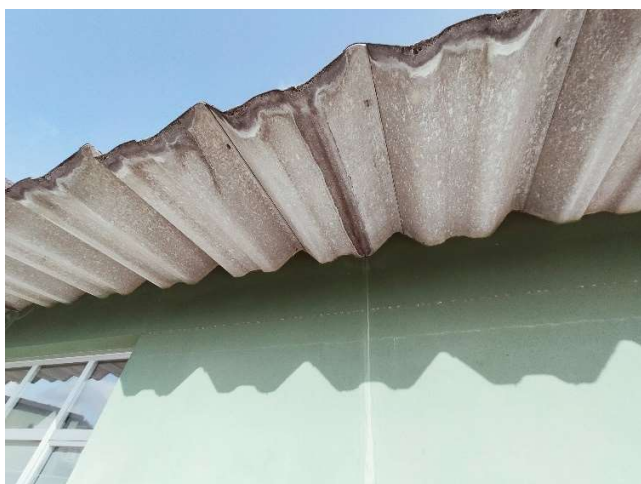
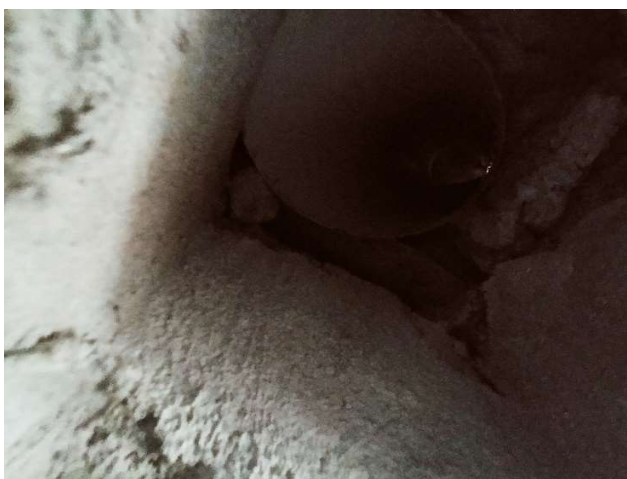
**Imagen 08.** Aula de música

El edificio aula de música presenta en la actualidad forjado de cubierta de losa maciza de hormigón armado y cubierta a dos aguas de escasa pendiente sobre el mismo, la que se intuye puede estar conformada por la existencia de pequeños tabiques palomeros, aunque no se haya podido realizar la inspección de este espacio al carecer de sistema de inspección.
