A03 arquitectura
ESTADO ACTUAL, ALZADOS Y SECCIÓN TRANSVERSAL
PB Y PE DE REHABILITACIÓN INTEGRAL DEL IES LUCUS AUGUSTI

MEMORIA DE CARPINTERÍAS: VENTANAS
PB Y PE DE REHABILITACIÓN INTEGRAL DEL IES LUCUS AUGUSTI

MEMORIA DE CARPINTERÍAS: PUERTAS
PB Y PE DE REHABILITACIÓN INTEGRAL DEL IES LUCUS AUGUSTI

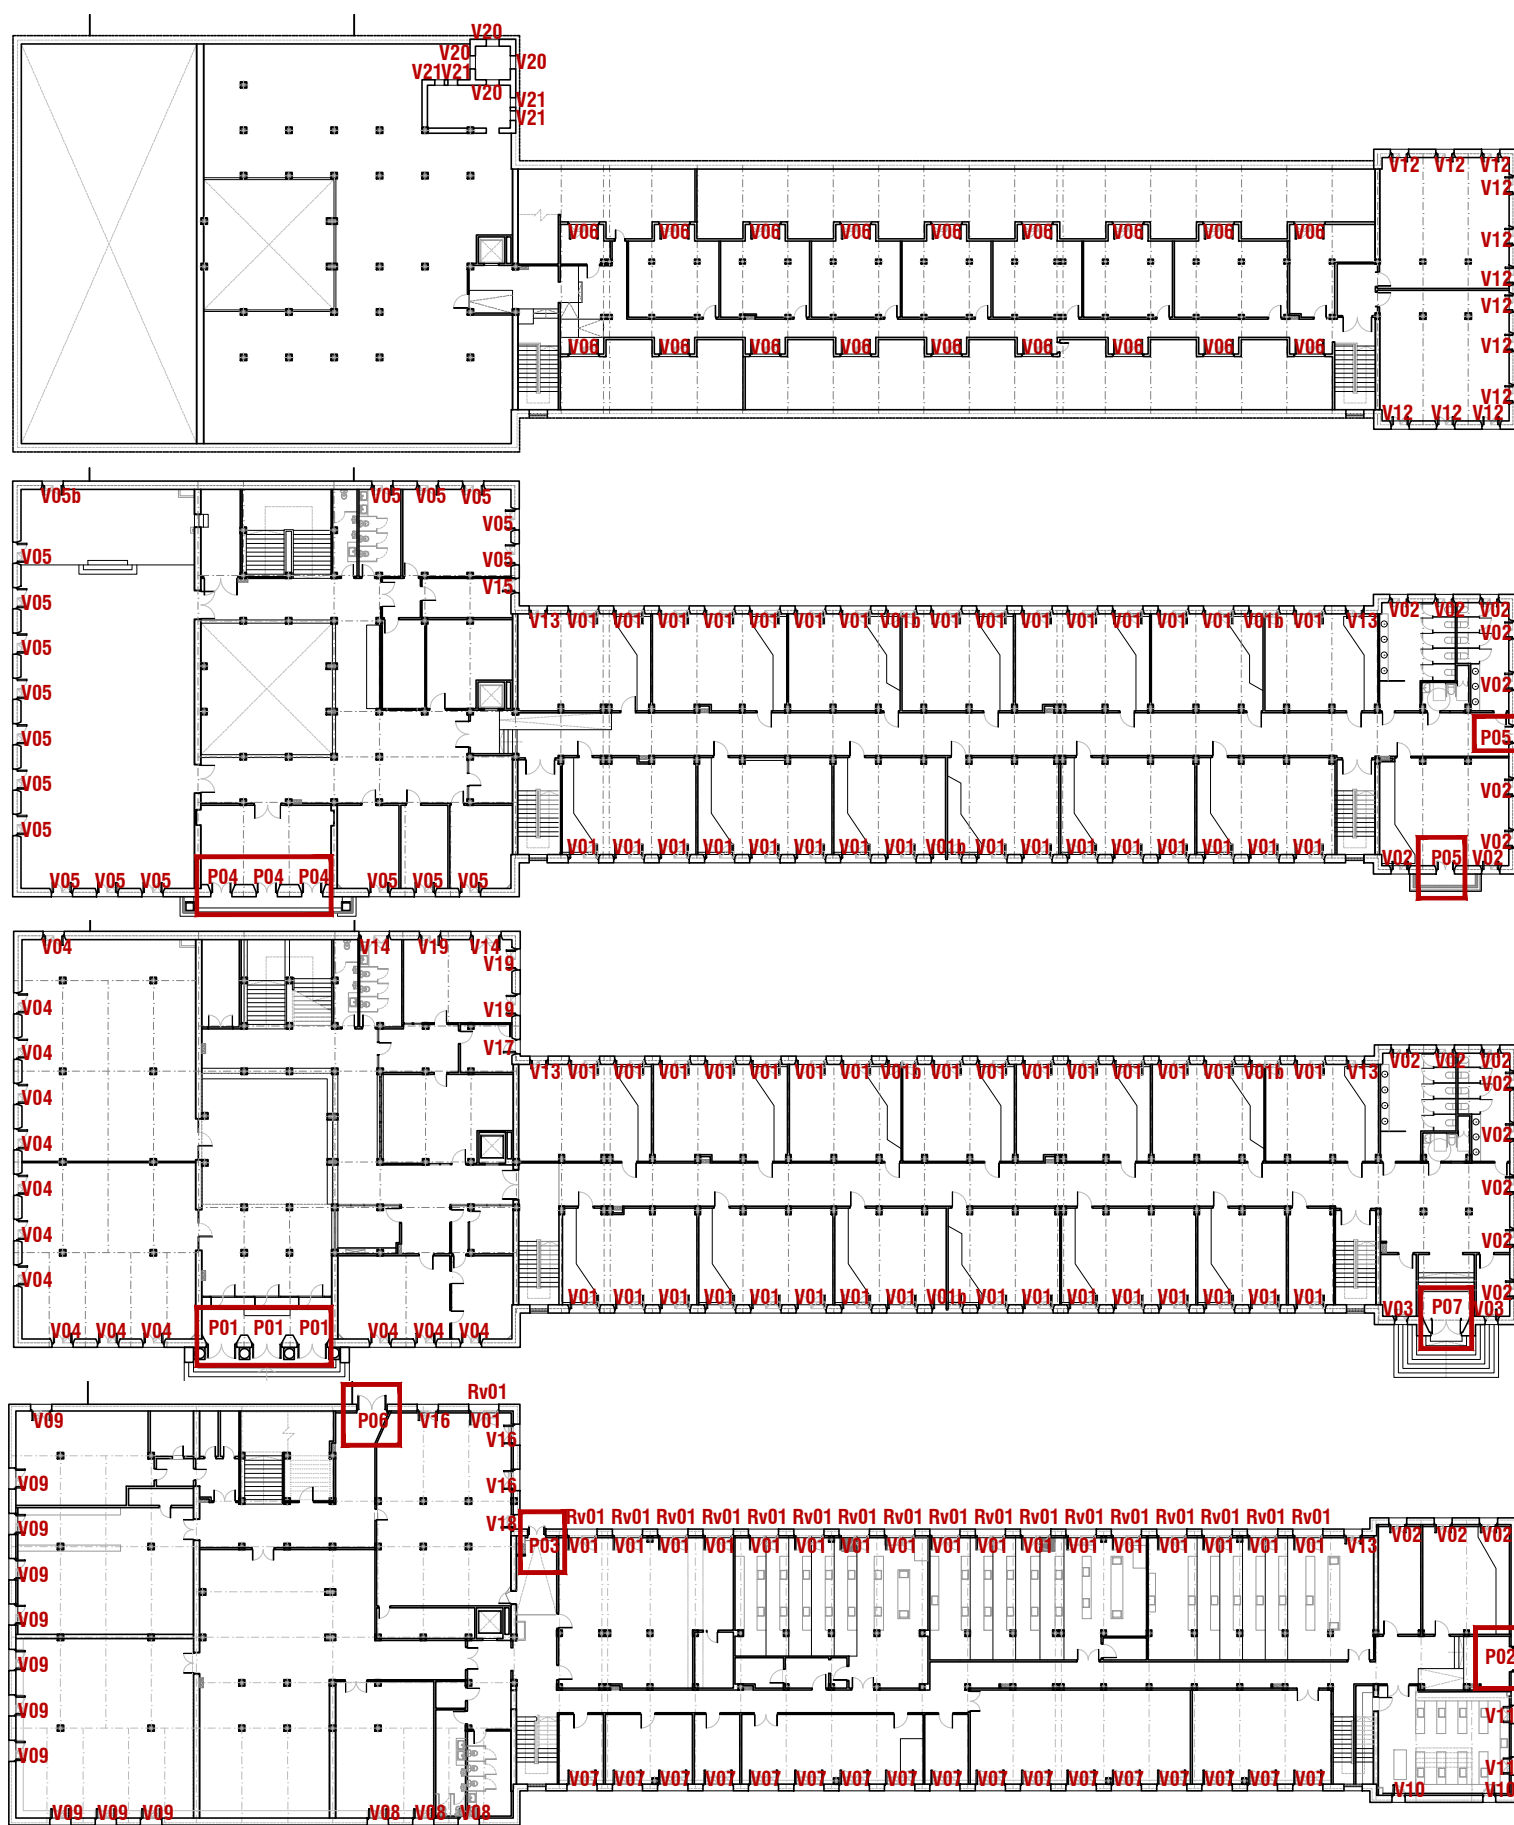
DETALLE ANCLAJE VERJAS

Carpintería exterior Esperia 69 de madera de castaño, para ventana abisagrada, de apertura hacia el interior, con parte fija y parte oscilobatiente para acristalar, moldura recta, junquillos, tapajuntas de madera maciza y vierteaguas en el perfil interior; con capacidad para recibir un acristalamiento con un espesor de 28 mm; acabado mediante lasur blanco mate satinado (RAL 9003), compuesto de una primera mano de protección contra hongos e insectos xilófagos, y posterior aplicación de una capa de terminación, de alta resistencia frente a la acción de los rayos UV y de la intemperie. Con premarco y sin persiana.

- Res. Viento: Clase C3 según UNE-EN 12210
- Est. Agua: Clase E1050 según UNE-EN 12208
- Per. Aire: Clase 4
- Fact. Solar: Sf 57,1
- Trasm. Luminica: UL 80,1
- Aislamiento Acústico: dB 38
- Transmitancia Vidrio: Ug 1,10
- Transmitancia térmica: Uw 1,15

Doble acristalamiento de seguridad, formado por vidrio exterior laminar acústico 5+5 mm compuesto por dos lunas de vidrio de 4 mm, unidas mediante una lámina incolora de butiral de polivinilo, cámara de aire deshidratada con perfil separador de aluminio y doble sellado perimetral, de 12 mm, y vidrio interior laminar de 4+4 mm, compuesto por dos lunas de vidrio de 3 mm, unidas mediante una lámina incolora de butiral de polivinilo.

Reja formada por perfiles tubulares verticales de acero galvanizado en caliente de 40x10x1,5 mm dispuestas con separación vertical entre ellas de 50 mm y redondos macizos horizontales de 12 mm, fijada sobre carpintería de madera, y puente de adherencia y lacado en color blanco RAL 9010.
