PROYECTO BÁSICO Y DE EJECUCIÓN

REHABILITACIÓN ENERGÉTICA DEL CEIP VIRXE DO CARME

ESTADO REFORMADO
DETALLE

PLANO D01

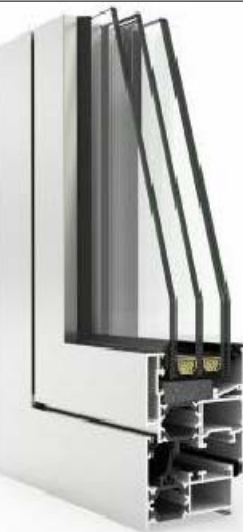
CARPINTERÍA CORTIZO 3500 C/RPT ALUMINIO ANODIZADO FIJO Y OSCILOBATIENTE.

- MARCO 54 MM
- HOJA DE 63 MM
- ESPESOR PERIFERÍA EN VENTANA 1,5 MM, 1,7 MM EN PUERTA
- TRANSMITANCIA DESDE 1W/M²K
- MÁX. AISLAMIENTO ACÚSTICO 46 DB
- PERMEABILIDAD AL AGUA CLASE 4
- ESTANQUEIDAD AL VIENTO CLASE E 1200
- RESISTENCIA AL VIENTO CLASE C5
