ACTUACIONES PREVIAS

Plano: EA-02	
Escala: 1/200	Revisión: 01
EXPEDIENTE: ED 41/19MSRP FECHA: Febrero 2020 SITUACIÓN: Av. Buenos Aires 9, Mondoñedo 27740 PROMOTOR: Consellería de Educación, Universidade e Formación Profesional, Xunta de Galicia	
Proxecto Básico e de Execución para a rehabilitación integral do CEIP Alvaro Cunqueiro de Mondoñedo (Lugo)	
TÍTULO: ESTADO ACTUAL Y ACTUACIONES PREVIAS. PLANTA PRIMERA	
ARQUITECTOS: - SONIA MARTINEZ DEIROS - JOSE MANUEL CASTRO VAZQUEZ [Doctor].	
PAQUETE: ARQUITECTURA

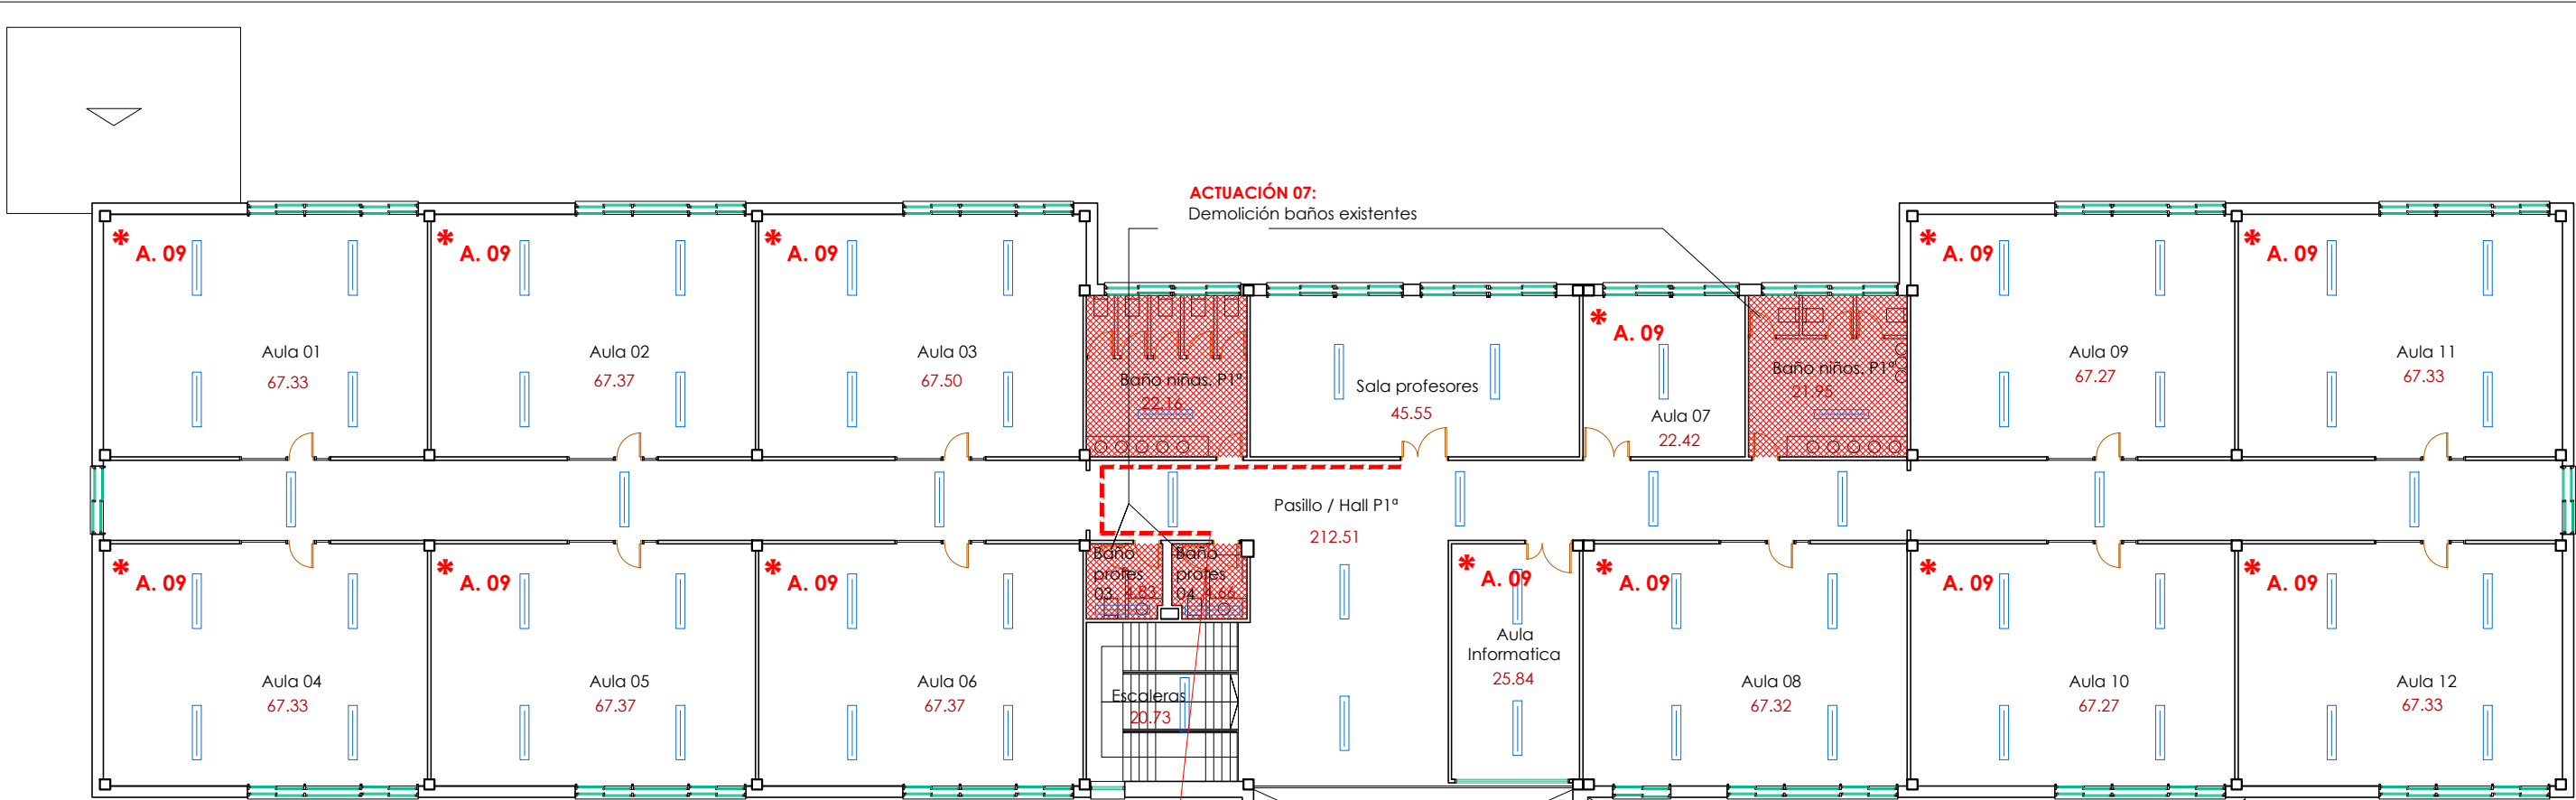
- Actuación 06:** Levantado de carpinterías existentes (dobles ventanas por hueco)
- Actuación 07:** Demolición de baños existentes en planta primera.
- Actuación 08:** Levantado de luminarias existentes en planta primera (65 luminarias).
- Actuación 09:**
- Levantado de pavimento vinílico existente aulas (789,05 m2)
 - Levantado de rodapié existente en las aulas (374,05 m lineales)
- Actuación 10:** Pulido y abrillantado de: pasillos (PB/P1º), biblioteca, comedor, zonas de cocina, baños (PB/P1º) y sala de profesores.
- Actuación 12:** Retirada zócalo madera/corcho existente en PB y P1º. Altura 1,00m.

ACTUACIÓN 12:
Retirada zócalo tablero madera (altura 1,00m)

ACTUACIÓN 07:
Demolición baños existentes
