REHABILITACIÓN ENERGÉTICA DEL CEIP VIRXE DO CARME

CEIP VIRXE DO CARME | RÚA DAS ESCOLAS S/N. BURELA, LUGO.

PROYECTO BÁSICO Y DE EJECUCIÓN

ESTADO REFORMADO
PLANTA DE CUBIERTAS

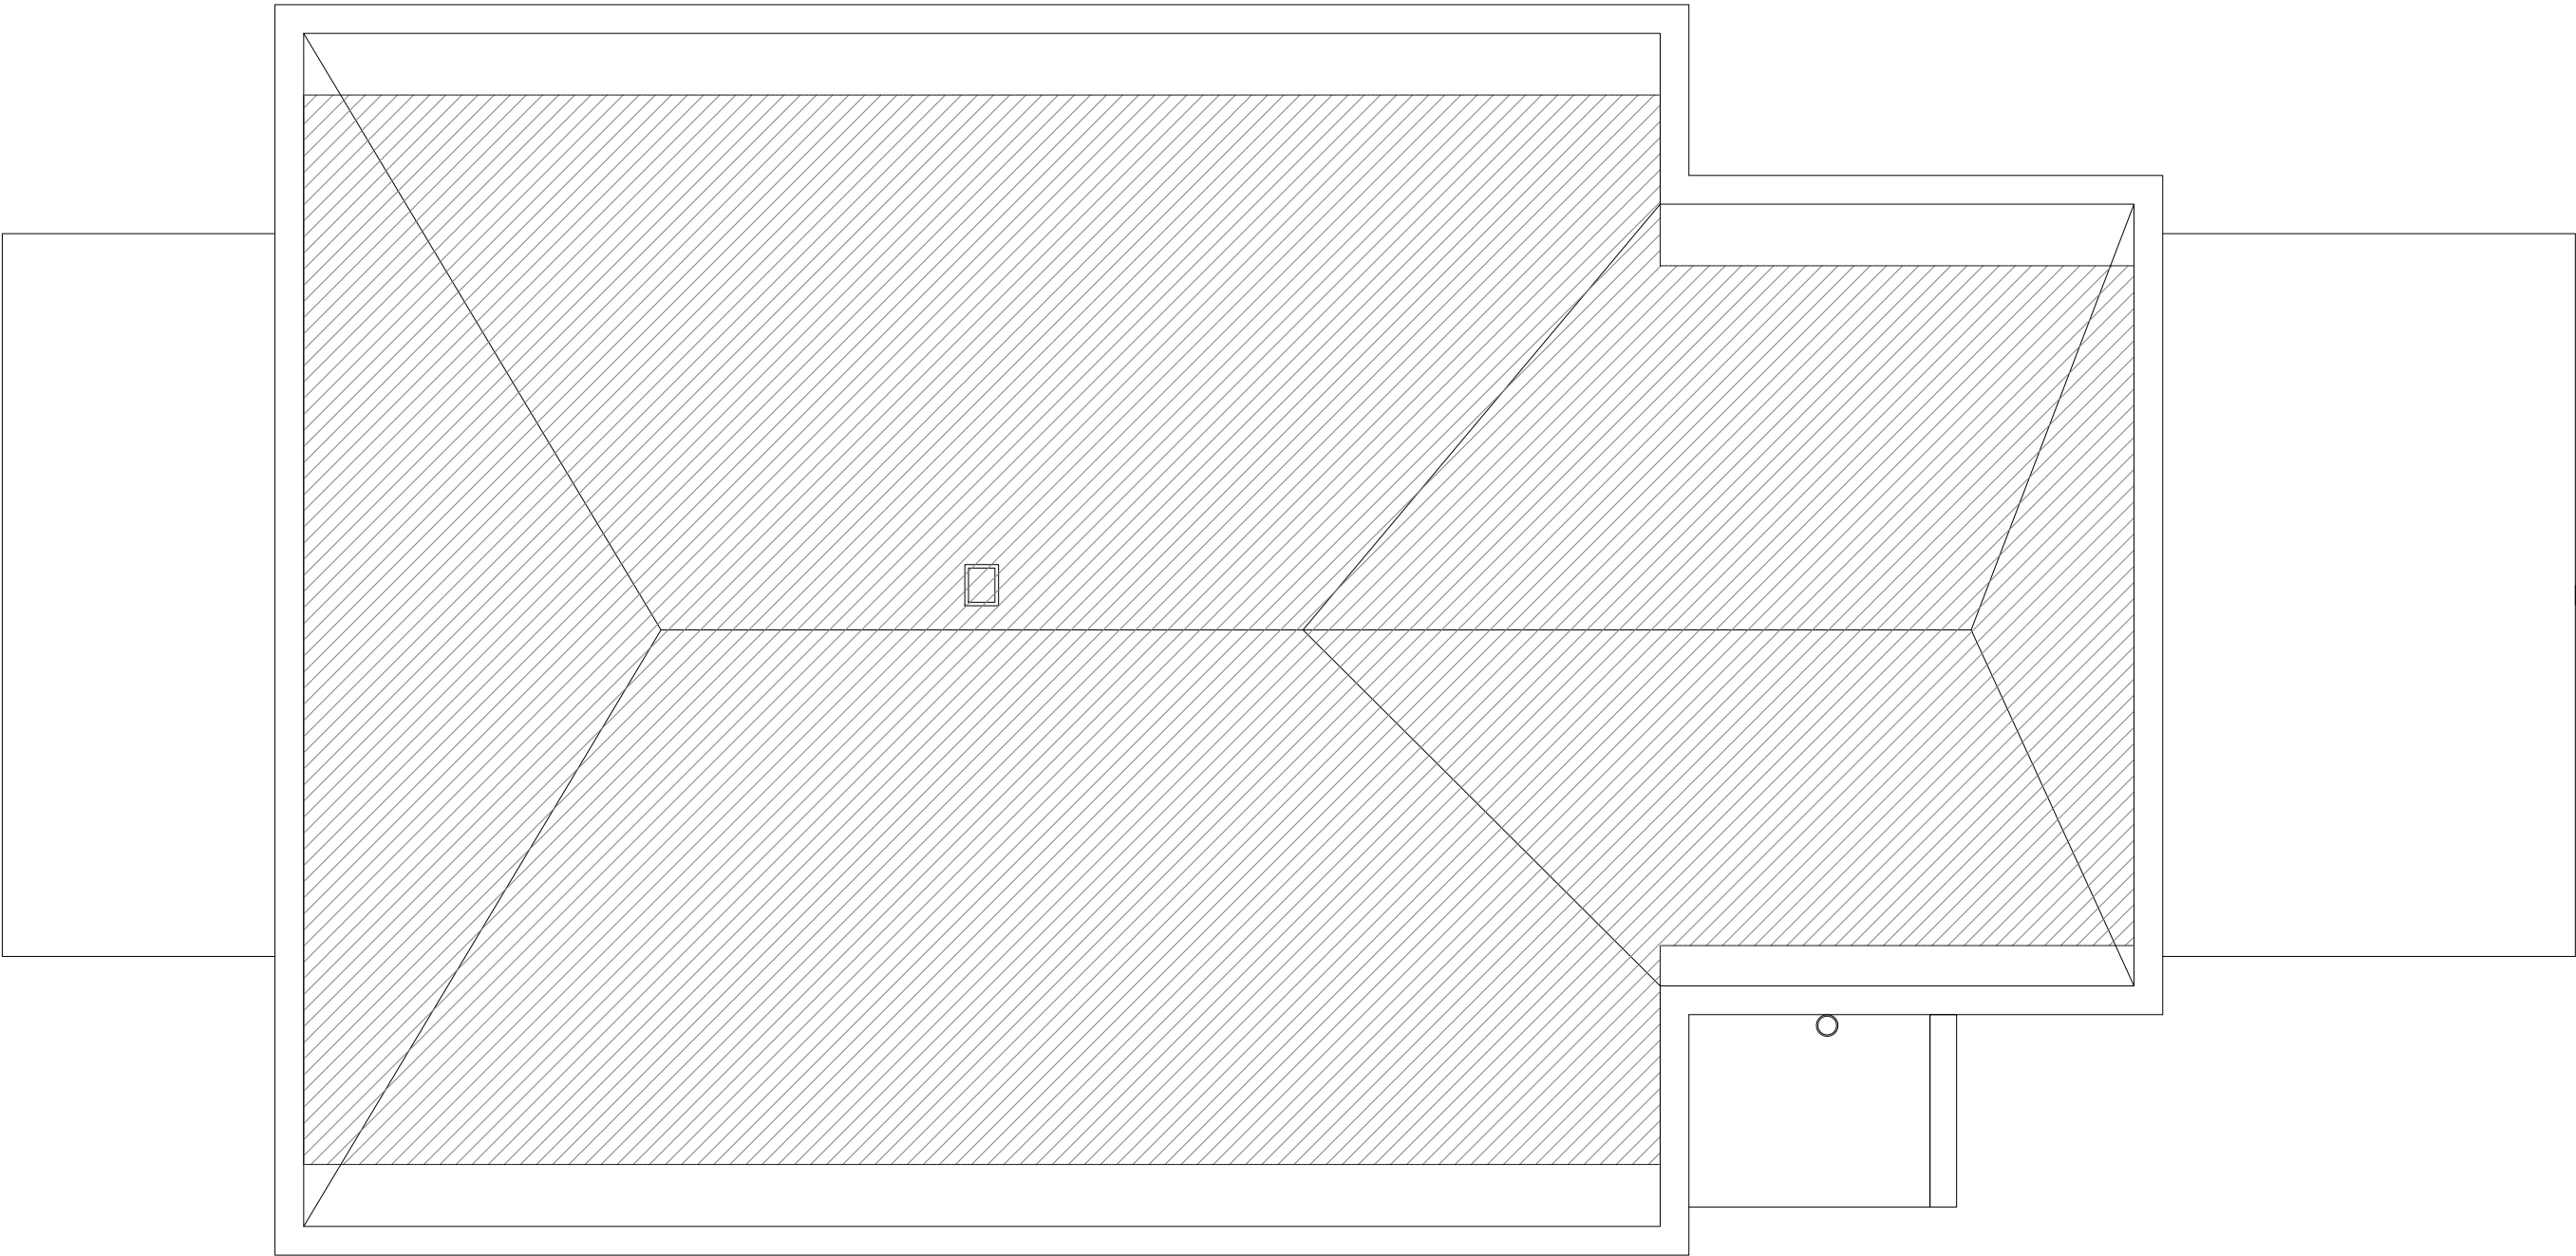
AISLAMIENTO PANEL DE ROCA 386 DUROCK-BIG PANEL DE ROCKWOOL 100MM
EN PARTE SUPERIOR FORJADO BAJO CUBIERTA - 344,10 m²
